EKSPERTYZA O STANIE TECHNICZNYM MURÓW PALLACIUM ZAMKU CHOJNIK W JELENIEJ GÓRZE – SOBIESZOWIE

Obiekt: **Pallacium Zamku Chojnik**

Lokalizacja: **Jelenia Góra – Sobieszów**
Działka nr 399, Obręb Sobieszów 1

IMIĘ I NAZWISKO/NR UPRAWNIENI	PODPIS I PIECZĘĆ
Opracował:	mgr inż. Adam Marek upr. 123/DOŚ/03	
	mgr inż. Adam Kondolewicz	
	prof. dr hab. inż. Jerzy Jasieńko upr. nr: 59/86/UW	
7 GRUDZIEŃ 2015

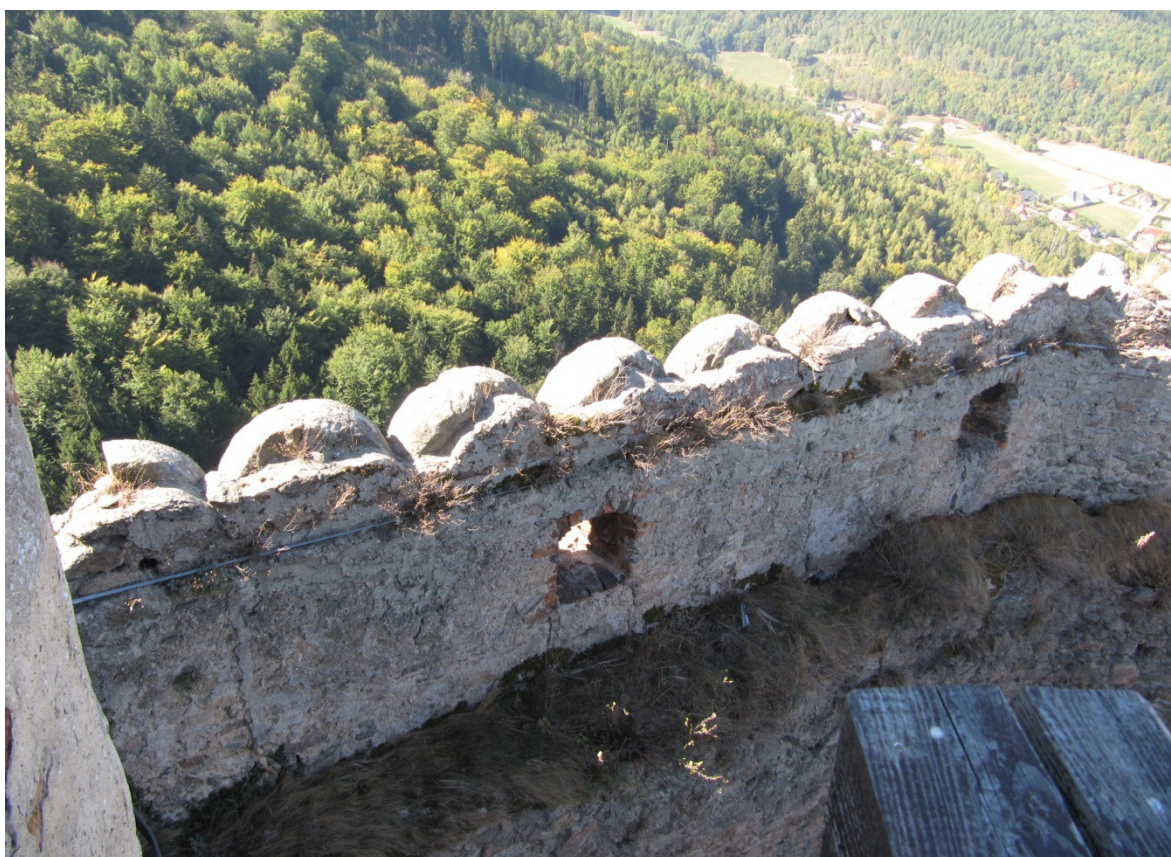
- **Korona (zwieńczenie) dolnych partii murów zewnętrznych** – w części zachodniej, północnej i wschodniej częściowo obficie porośnięta trawą i niewielkimi krzakami. W części zachodniej korona murów częściowo jest obetonowana. Zaprawa, w części nieobetonowanej, jest silnie skorodowana i nie wiąże kamieni. Korzenie porostów rozsadzają mur. Kamienie luźne, nie związane zaprawą grożą spadaniem na dziedziniec pallacium. W murze wschodnim korona częściowo niedostępna ze względu na to, że przykryta jest drewnianym pomostem. Stan korony dolnych partii murów zewnętrznych oceniono na zły, wymagający jak najszybszego podjęcia prac remontowych.

Fot. 2. Korona muru zachodniego.

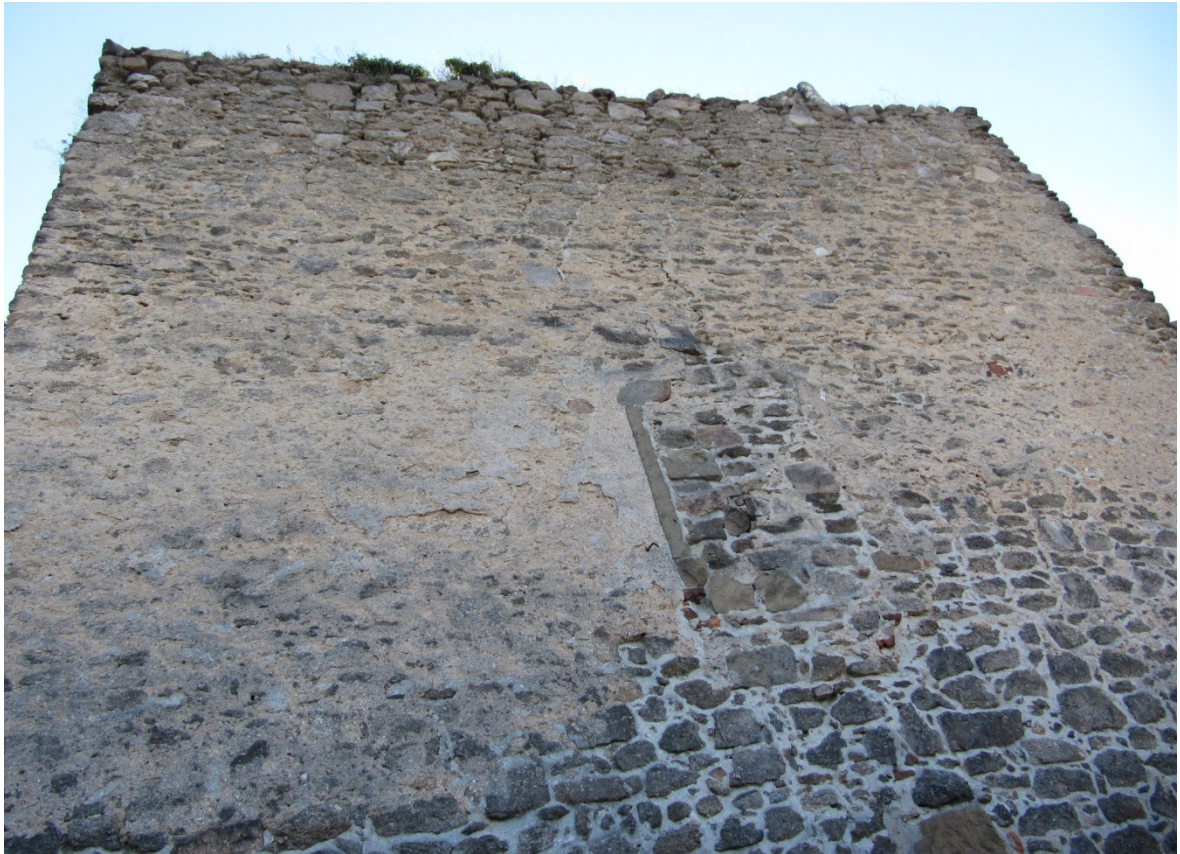
- **Mur północny** – mur z kamienia łamanego na zaprawie wapiennej, jak oszacowano o wytrzymałości do M0,3-0,6. W środkowej części muru otwór przemurowany kamieniem. Fragmentami, w dolnej części, mur został wyspoinowany zaprawą cementową. W murze, szczególnie w górnej części, głębokie ubytki zaprawy sięgające do głębokości 12-20cm. Zaprawa miejscami głęboko skorodowana. Kamienie luźne, nie związane zaprawą grożą spadaniem na dziedziniec wewnętrzny i dziedzińce zewnętrzne przylegające do murów pallacium. W środkowej części muru nad zamurowanym otworem okiennym widoczne pęknięcie. Stan muru północnego oceniono na zły, pogarszający się wraz z wysokością, wymagający jak najszybszego podjęcia prac remontowych.

Fot. 11. Mur północny. Ubytki zaprawy, pęknięcie nad zamurowanym otworem okiennym i spoinowanie zaprawa cementowa.

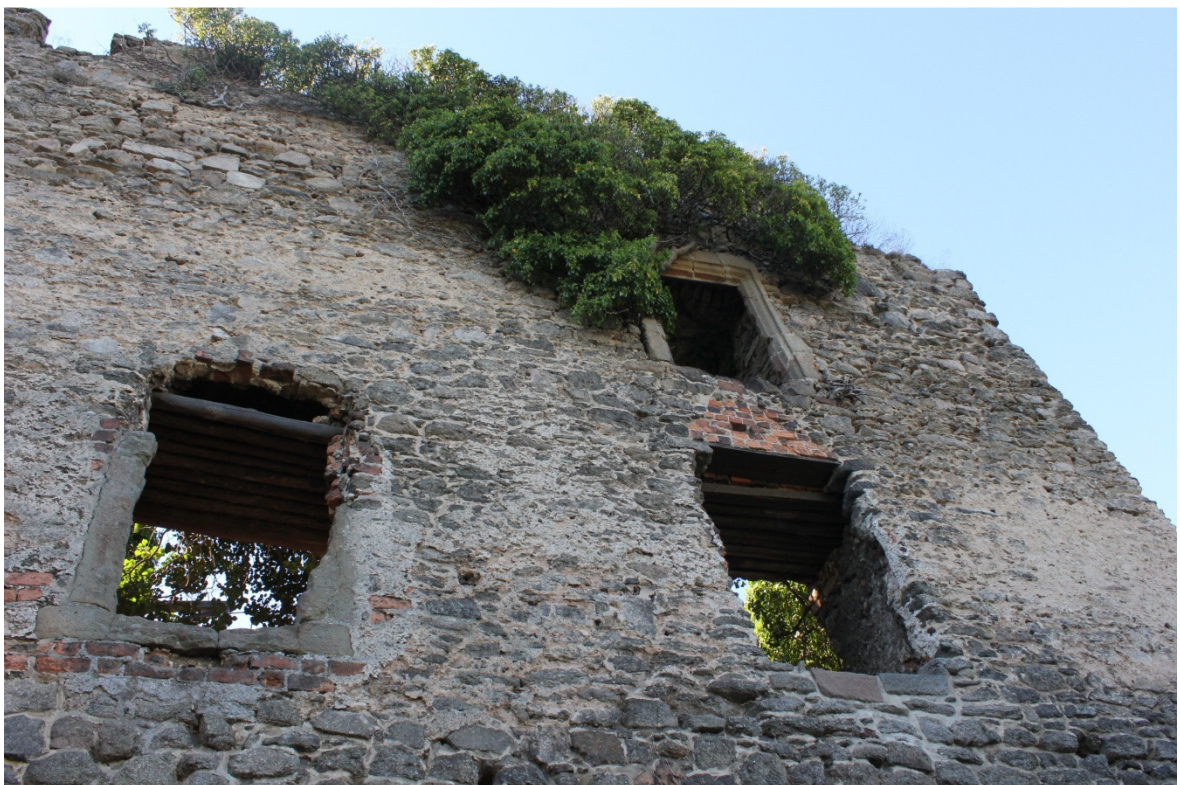
Fot. 12. Mur wschodni. Ubytki zaprawy, przemurowania z cegły i nadproża.

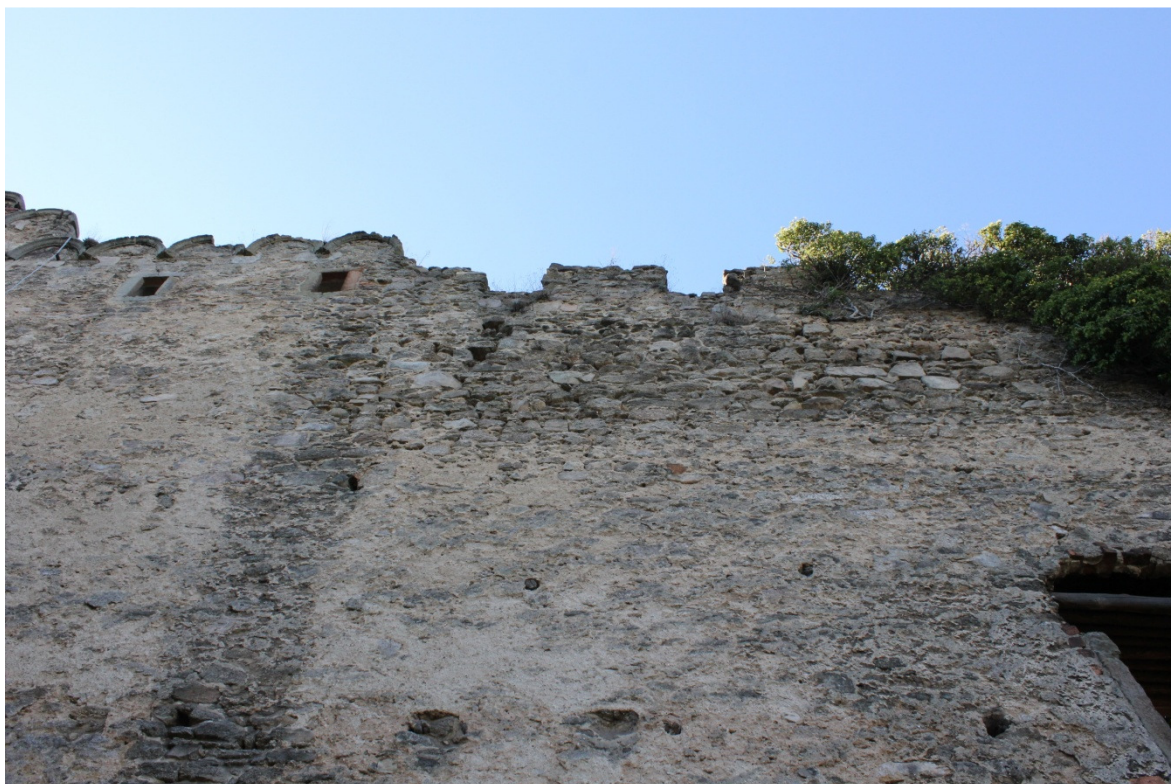
Fot. 13. Mur wschodni. Ubytki zaprawy.

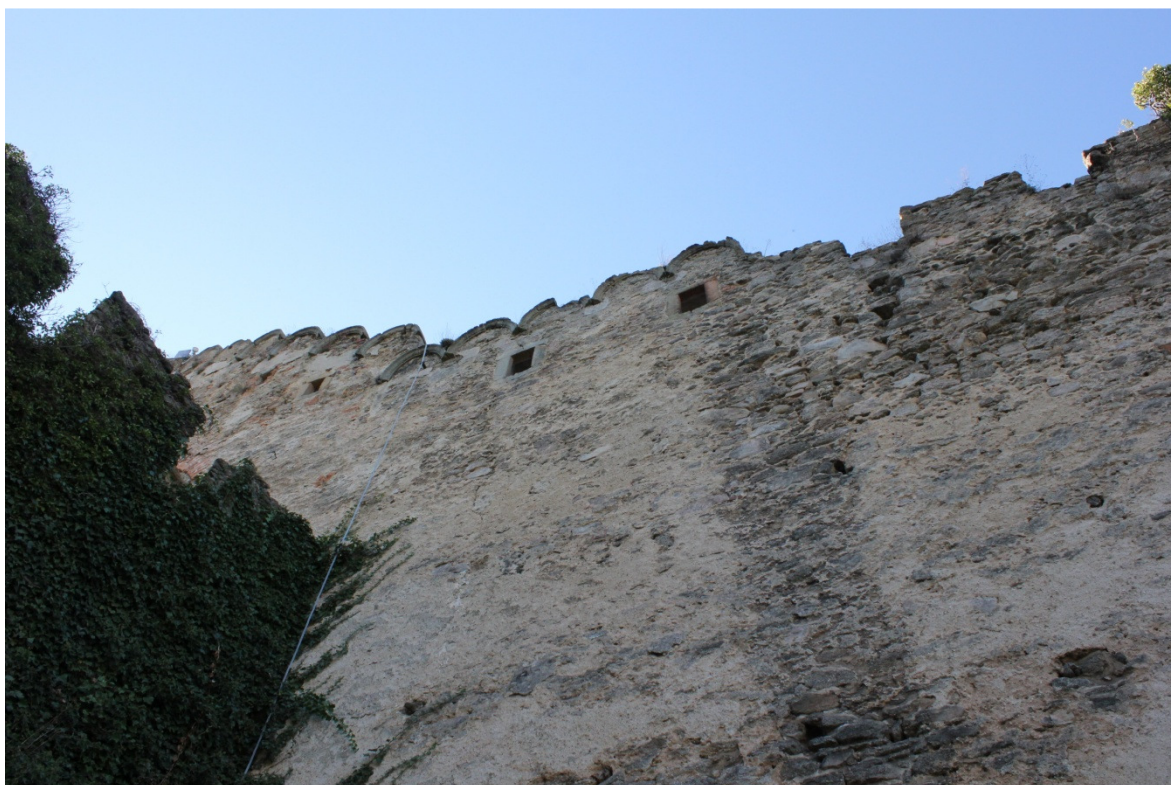
Fot. 14. Mur wschodni. Ubytki zaprawy.
