EKSPERTYZA O STANIE TECHNICZNYM MURÓW PALLACIUM ZAMKU CHOJNIK W JELENIEJ GÓRZE – SOBIESZOWIE

Obiekt: **Pallacium Zamku Chojnik**

Lokalizacja: **Jelenia Góra – Sobieszów**
Działka nr 399, Obręb Sobieszów 1

IMIĘ I NAZWISKO/NR UPRAWNIENI	PODPIS I PIECZĘĆ
Opracował:	mgr inż. Adam Marek upr. 123/DOŚ/03	
	mgr inż. Adam Kondolewicz	
	prof. dr hab. inż. Jerzy Jasieńko upr. nr: 59/86/UW	
7 GRUDZIEŃ 2015

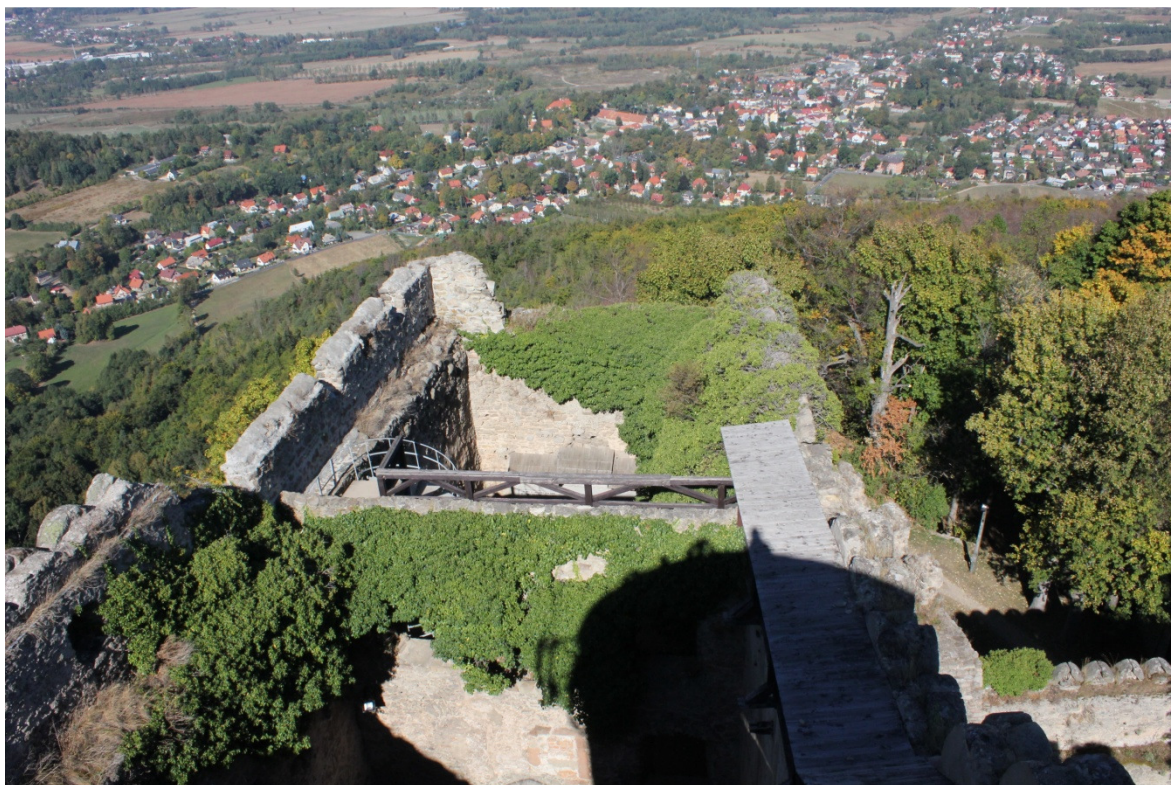
- **Korona górnych partii murów** – w części zachodniej, północnej i wschodniej częściowo porośnięta trawą. W części zachodniej i wschodniej korona częściowo zwieńczona jest piaskowcowymi nakrywami, częściowo obetonowana a w niektórych partiach niedostępna ze względu na porastającą ją bujną roślinność. Stan korony górnych partii murów oceniono na zły, grożący lokalnie katastrofą (fragment zachodni), wymagający jak najszybszego podjęcia prac remontowych. Zgodnie z 2.3. „stan zachowania kamiennych nakryw krenelażu jest bardzo zły i konieczne jest pilne podjęcie prac konserwatorskich”.

Fot. 1. Widok ogólny korony murów pallacium

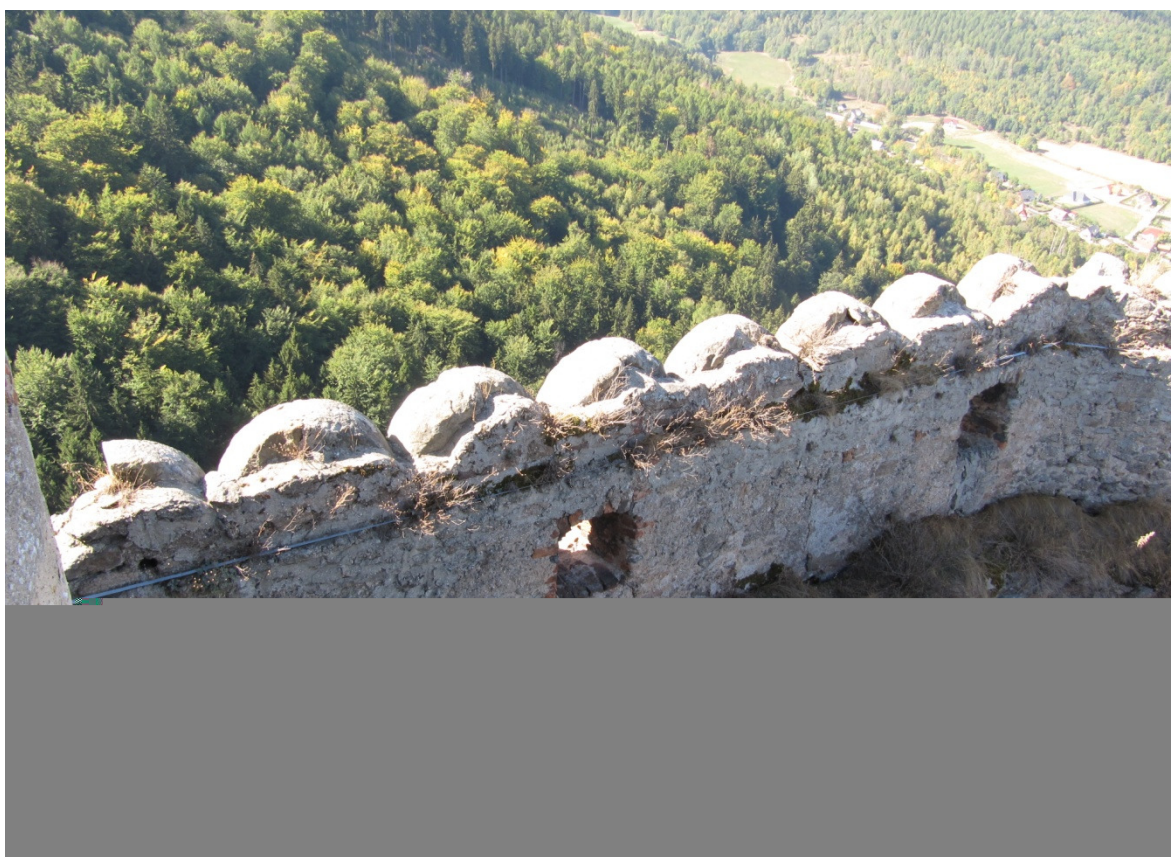
Fot. 2. Korona muru zachodniego.

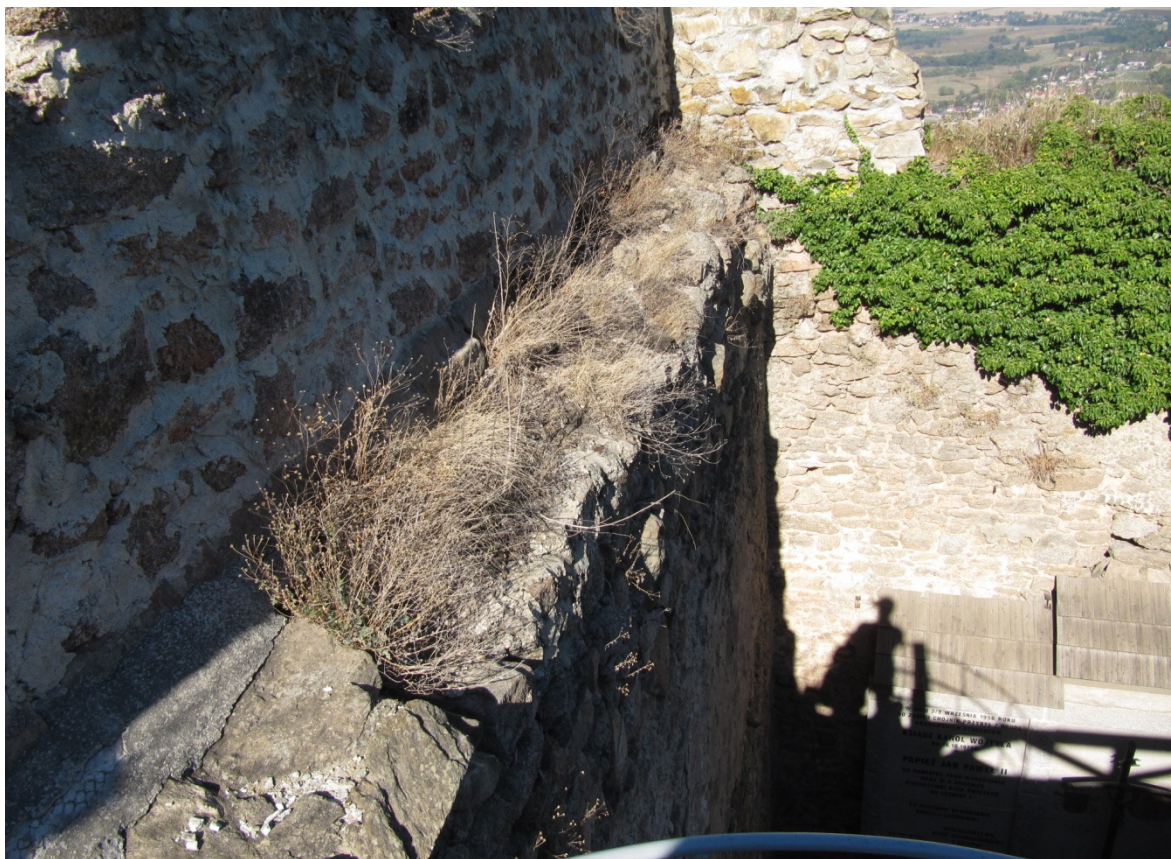
- **Korona (zwieńczenie) dolnych partii murów zewnętrznych** – w części zachodniej, północnej i wschodniej częściowo obficie porośnięta trawą i niewielkimi krzakami. W części zachodniej korona murów częściowo jest obetonowana. Zaprawa, w części nieobetonowanej, jest silnie skorodowana i nie wiąże kamieni. Korzenie porostów rozsadzają mur. Kamienie luźne, nie związane zaprawą grożą spadaniem na dziedziniec pallacium. W murze wschodnim korona częściowo niedostępna ze względu na to, że przykryta jest drewnianym pomostem. Stan korony dolnych partii murów zewnętrznych oceniono na zły, wymagający jak najszybszego podjęcia prac remontowych.

Fot. 3. Odsadzka muru zachodniego.

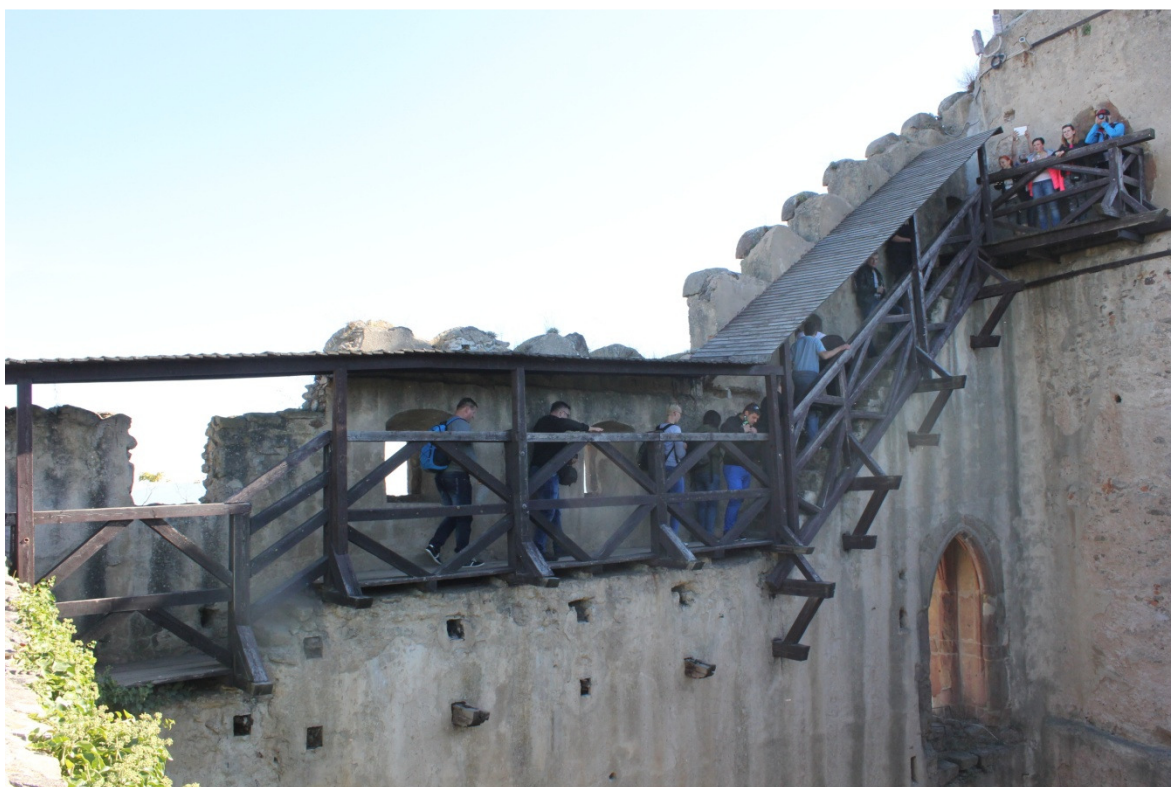
- **Mur wschodni** – mur z kamienia łamanego, z nielicznymi cegłami, na zaprawie wapiennej, jak oszacowano o wytrzymałości do M0,3-0,6. W okolicach otworów okiennych przemurowania z cegły. W murze w dolnej i górnej partii głębokie ubytki zaprawy sięgające do głębokości 12-20cm. Zaprawa miejscami głęboko skorodowana, miejscami ubytki kamienia. Kamienie luźne, nie związane zaprawą grożą spadaniem na dziedziniec wewnętrzny i dziedzińce zewnętrzne przylegające do murów palladium. Stan muru zachodniego oceniono na zły, wymagający jak najszybszego podjęcia prac remontowych.

Fot. 4. Mur wschodni.

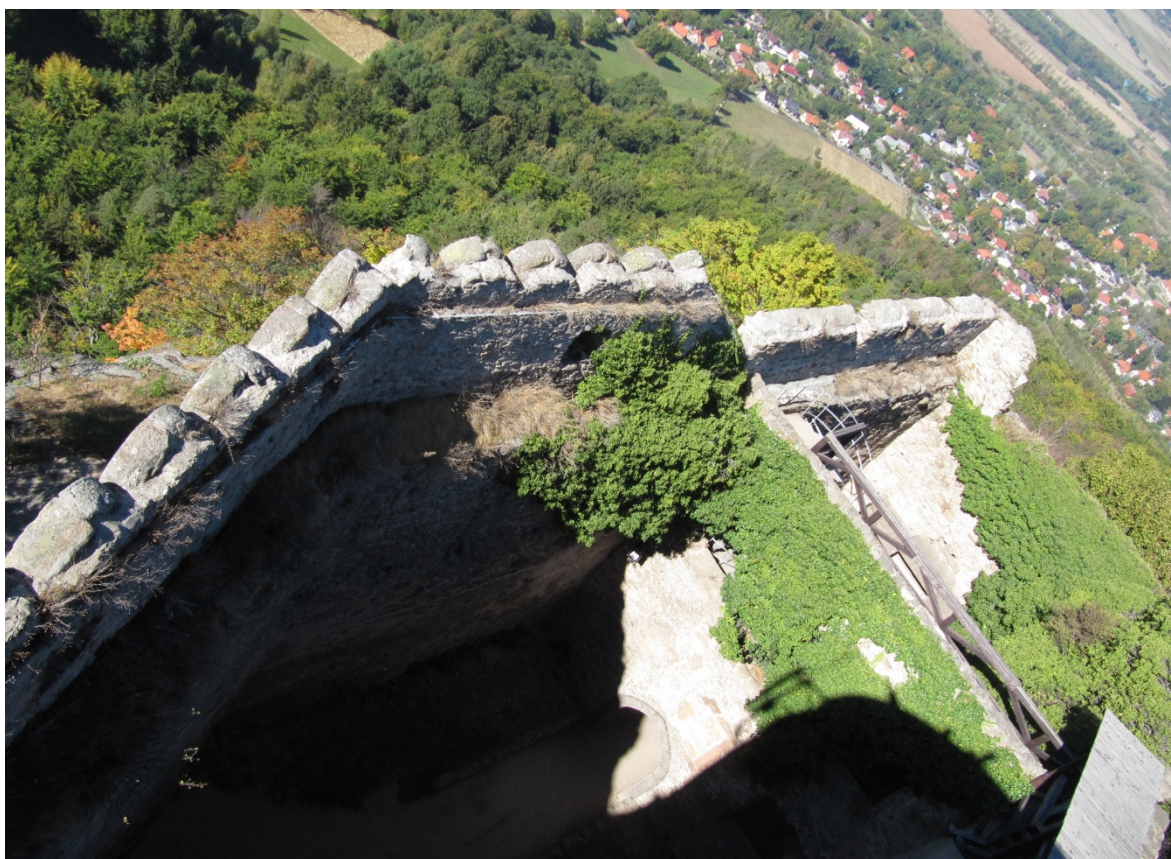
- **Mur zachodni** – mur z kamienia łamanego na zaprawie wapiennej, jak oszacowano o wytrzymałości do M0,3-0,6. W północnej części muru otwór przemurowany cegłą. Fragmentami, zarówno w dolnej jak i górnej partii, mur został wyspoinowany zaprawą cementową. W murze w dolnej i górnej partii głębokie ubytki zaprawy sięgające do głębokości 12-20cm. Zaprawa miejscami głęboko skorodowana, miejscami ubytki kamienia. Kamienie luźne, nie związane zaprawą grożą spadaniem na dziedziniec wewnętrzny i dziedzińce zewnętrzne przylegające do murów pallacium. W południowej

części muru od strony zewnętrznej i wewnętrznej widoczne głębokie pęknięcia rozpoczynające się w środkowej części dolnej partii muru i sięgające korony górnej partii muru. Stan muru zachodniego oceniono na zły, pogarszający się wraz z wysokością, wymagający jak najszybszego podjęcia prac remontowych.

Fot. 5. Mur zachodni.

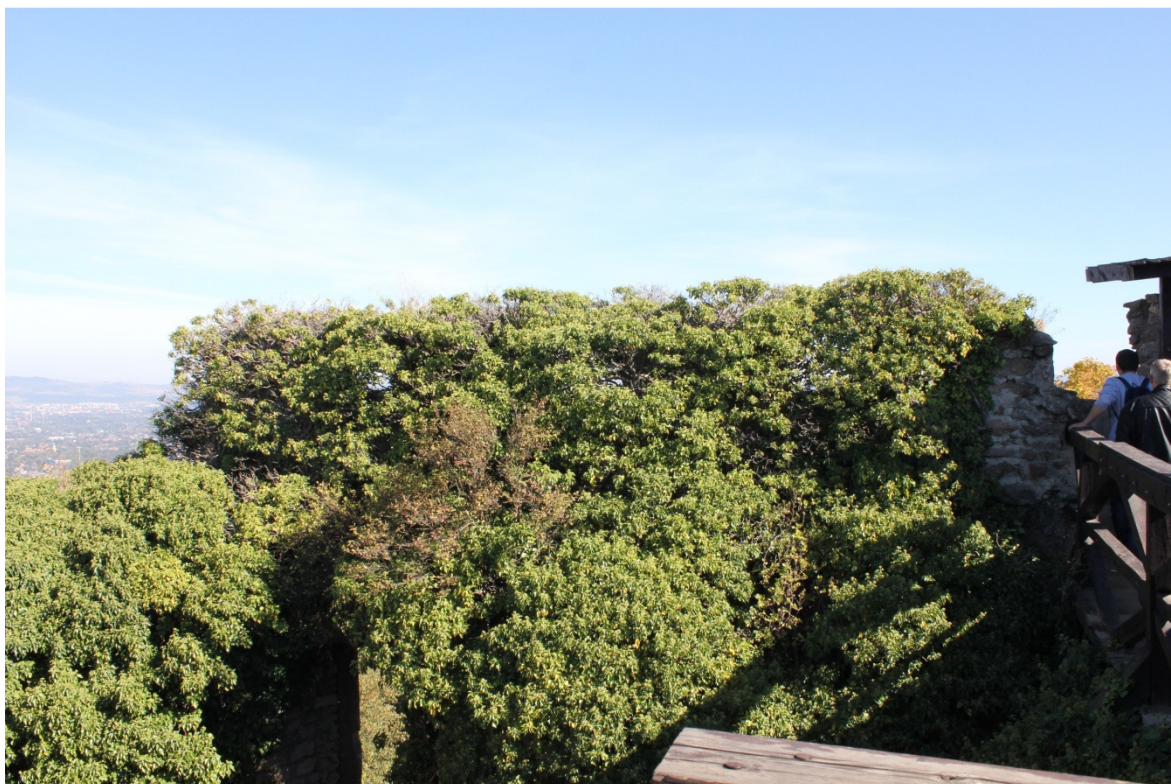
Fot. 6. Mur wschodni. Roślinność porastająca koronę muru.

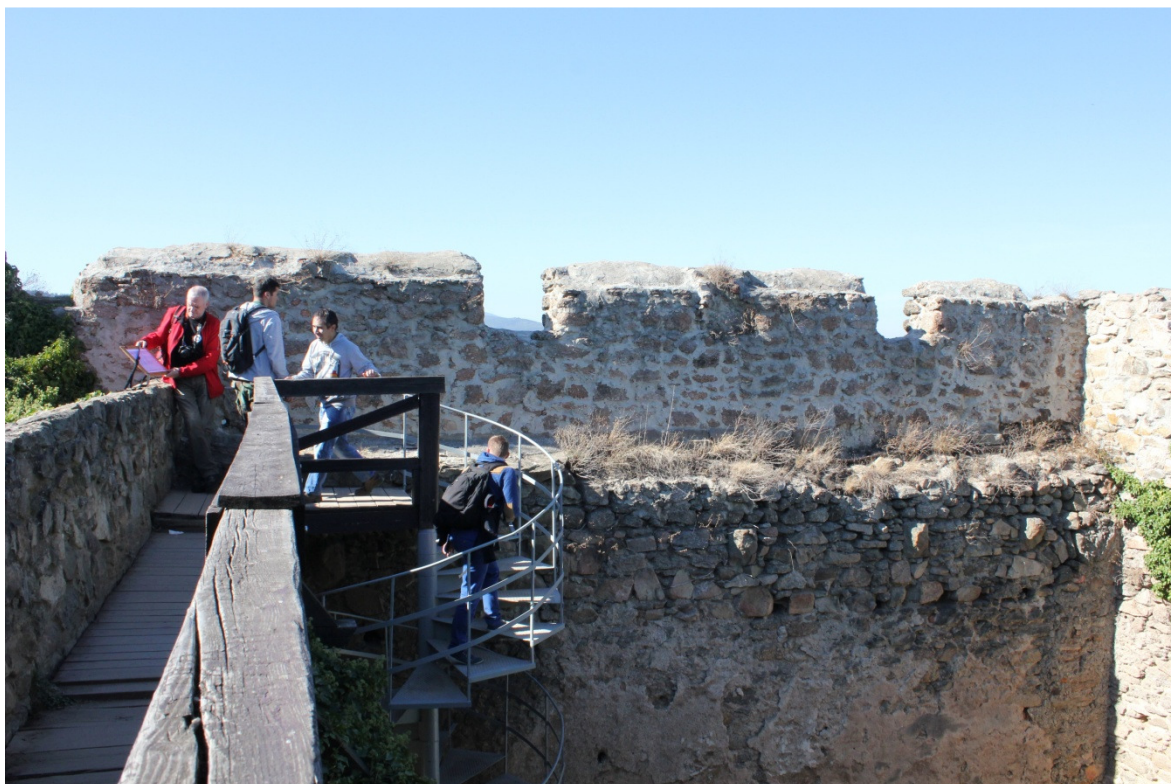
Fot. 7. Mur zachodni. Ubytki zaprawy i spoinowanie zaprawą cementową.

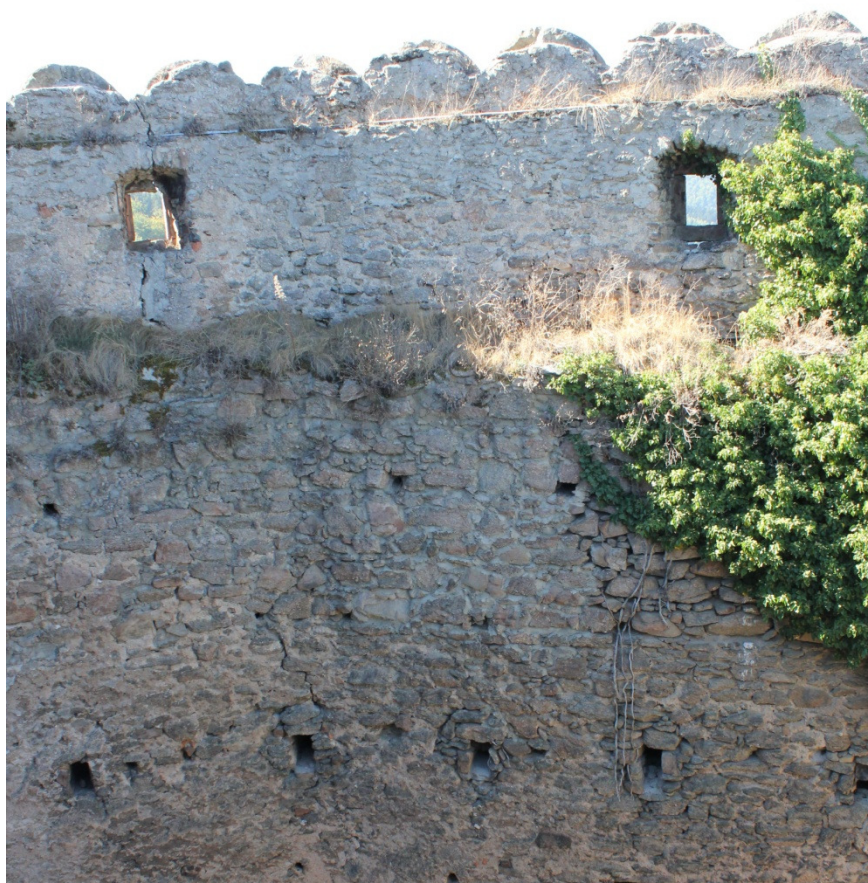
Fot. 8. Mur zachodni. Ubytki zaprawy i pęknięcie w murze.

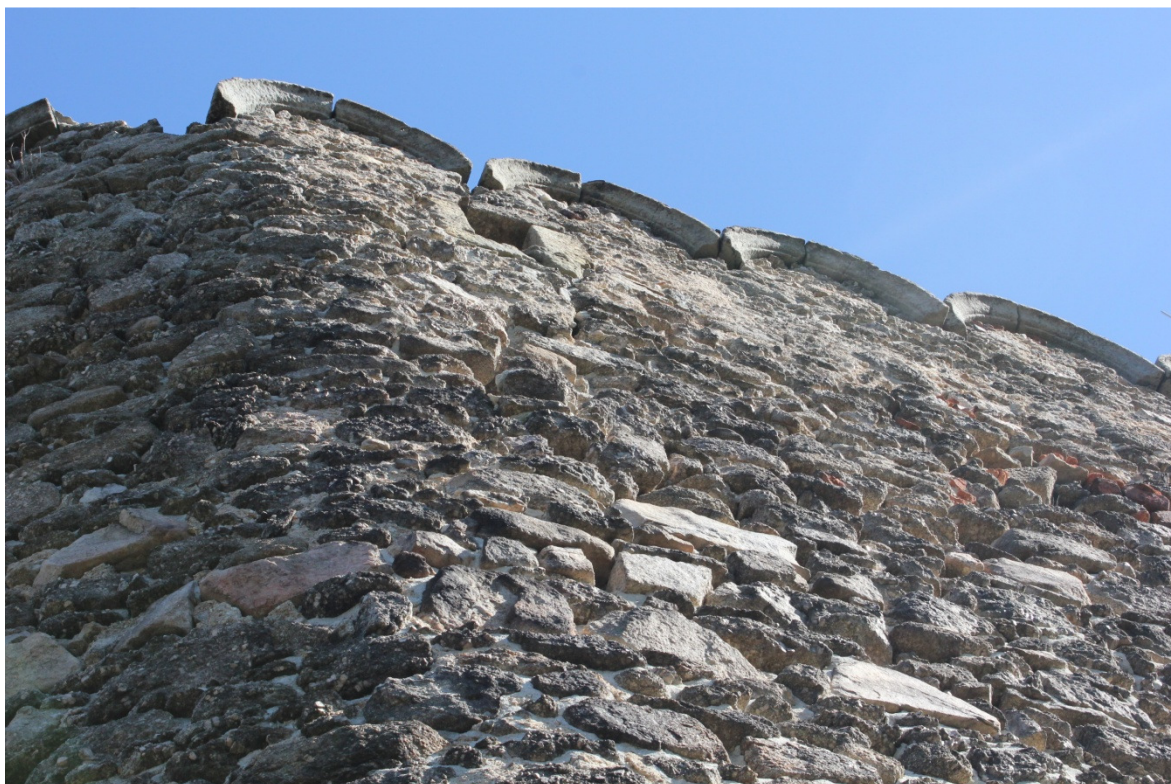
Fot. 9. Mur zachodni. Ubytki zaprawy i pęknięcia w murze.

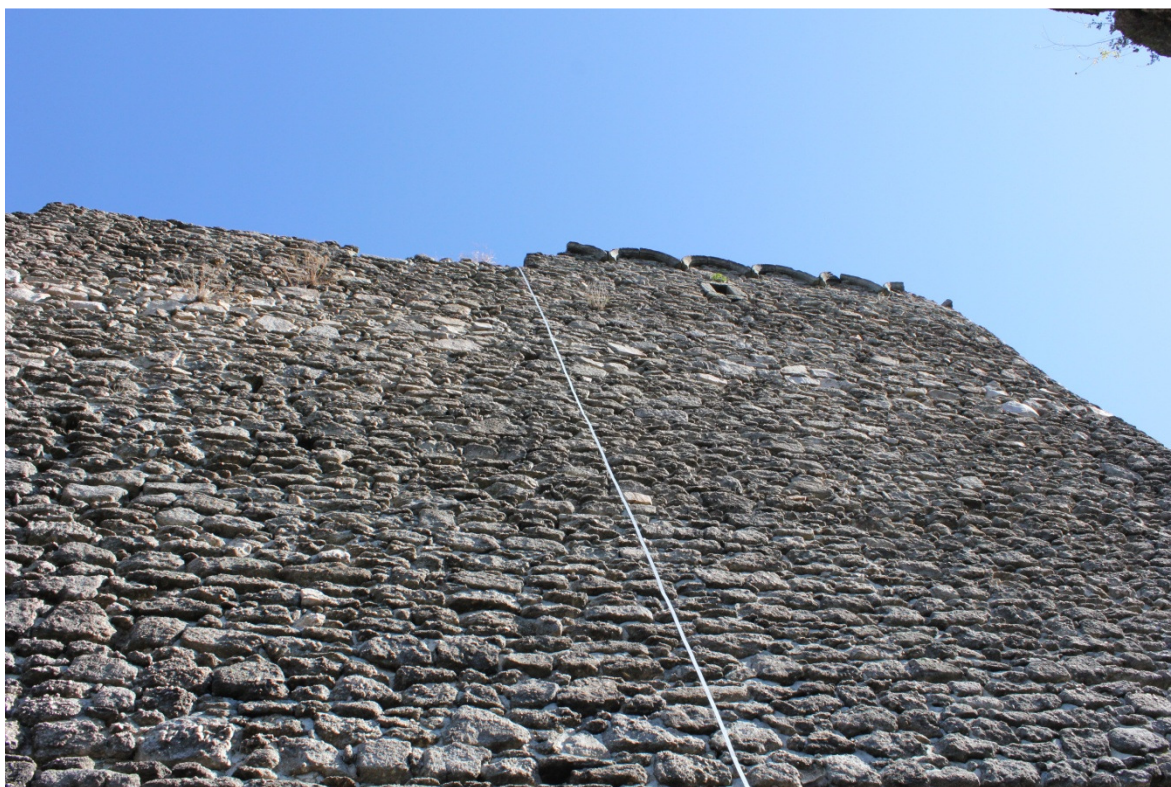
Fot. 10. Mur zachodni.

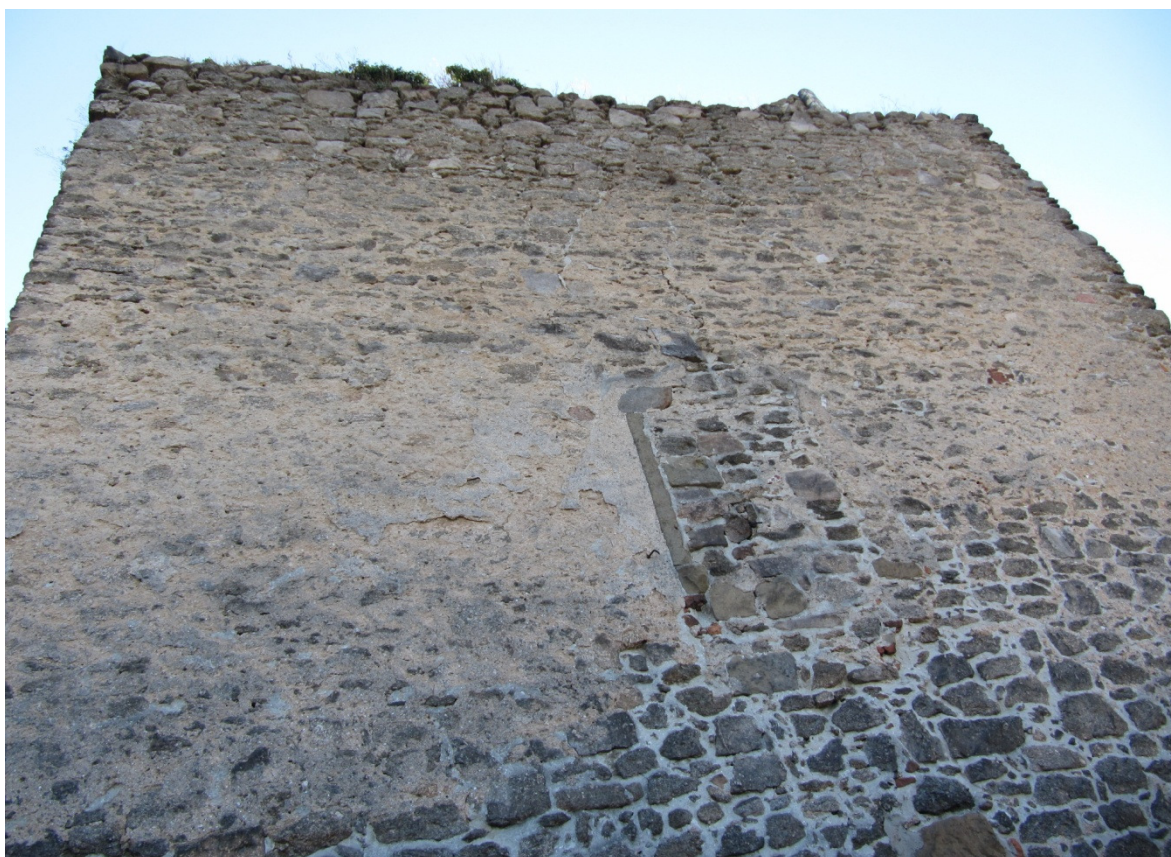
- **Mur północny** – mur z kamienia łamanego na zaprawie wapiennej, jak oszacowano o wytrzymałości do M0,3-0,6. W środkowej części muru otwór przemurowany kamieniem. Fragmentami, w dolnej części, mur został wyspoinowany zaprawą cementową. W murze, szczególnie w górnej części, głębokie ubytki zaprawy sięgające do głębokości 12-20cm. Zaprawa miejscami głęboko skorodowana. Kamienie luźne, nie związane zaprawą grożą spadaniem na dziedziniec wewnętrzny i dziedzińce zewnętrzne przylegające do murów palladium. W środkowej części muru nad zamurowanym otworem okiennym widoczne pęknięcie. Stan muru północnego oceniono na zły, pogarszający się wraz z wysokością, wymagający jak najszybszego podjęcia prac remontowych.

Fot. 11. Mur północny. Ubytki zaprawy, pęknięcie nad zamurowanym otworem okiennym i spoinowanie zaprawa cementowa.

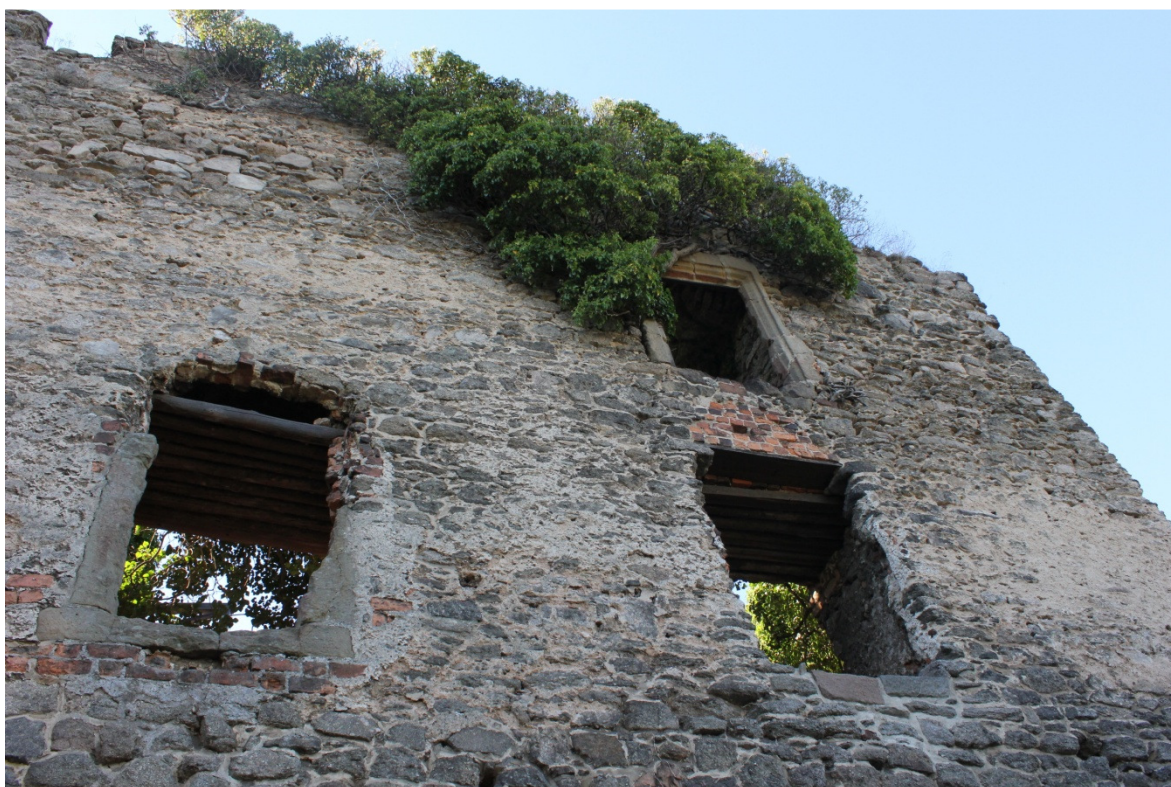
- **Nadproża** – w dolnej partii muru wschodniego oraz w murze wewnętrznym zachowały się otwory okienne. Nadproża otworów wykonane są z kształtowników stalowych oraz z belek drewnianych. Stan nadproży należy ocenić po ustawieniu rusztowań wzdłuż ścian, w razie potrzeby naprawić lub wzmocnić.

Fot. 12. Mur wschodni. Ubytki zaprawy, przemurowania z cegły i nadproża.

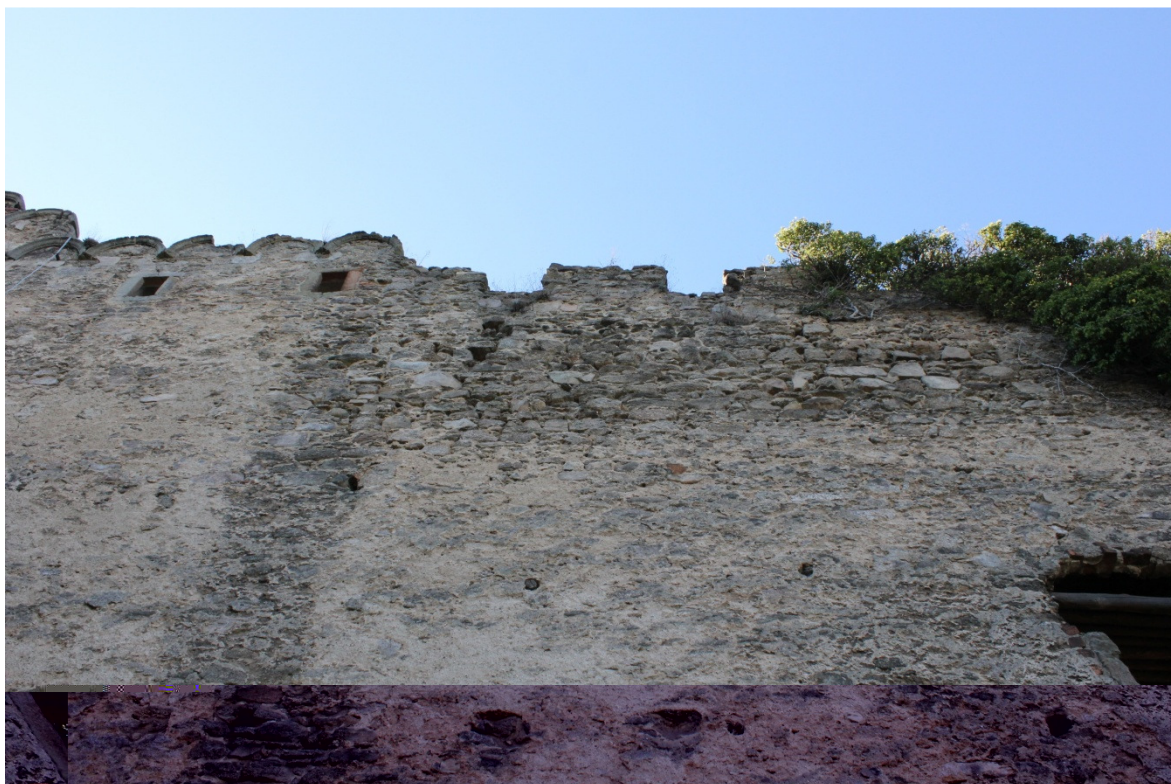
Fot. 13. Mur wschodni. Ubytki zaprawy.

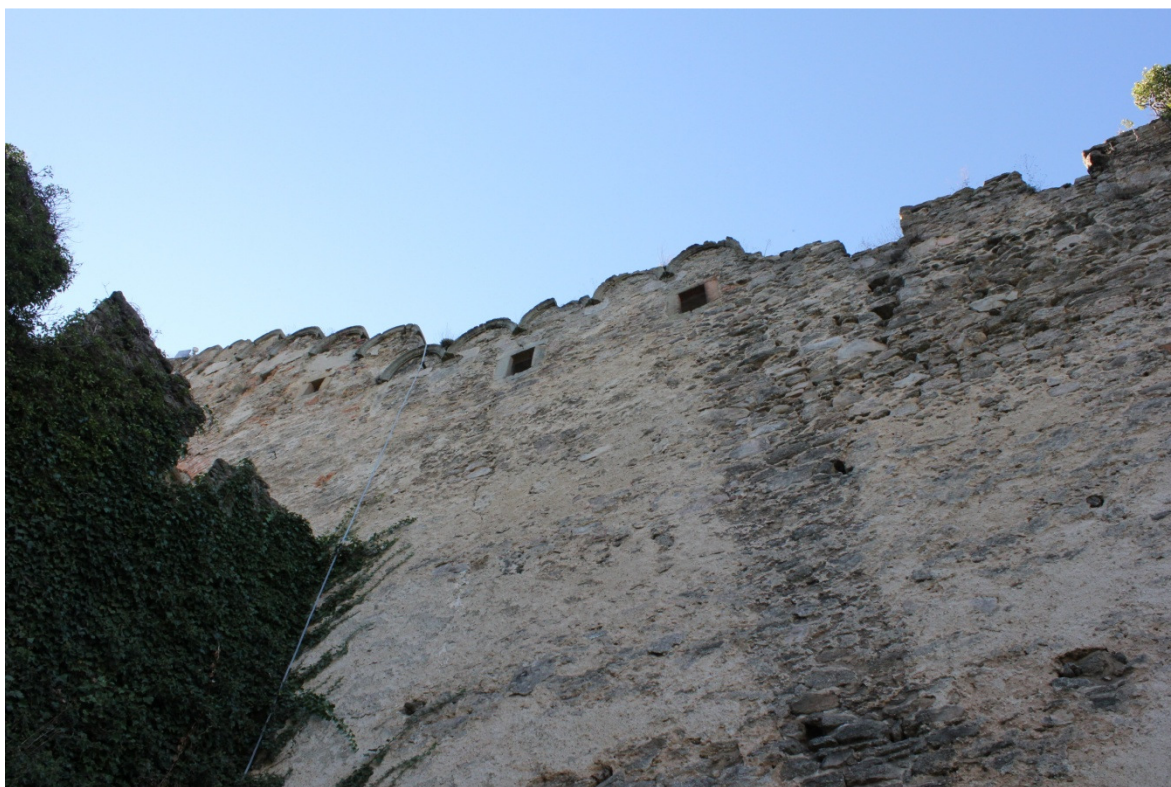
Fot. 14. Mur wschodni. Ubytki zaprawy.
