## PROJEKT BUDOWLANO-KONSERWATORSKI RATOWNICZEGO REMONTU MURÓW PALLACIUM ZAMKU CHOJNIK

**Obiekt, adres:** Pallacium Zamku Chojnik  
Jelenia Góra - Sobieszów  
Działka nr 399, Obręb Sobieszów 1

**Branża:** **Architektura i Konstrukcja**

**PROGRAM PRAC KONSERWATORSKICH**  
**KAMIENNE DETALE ARCHITEKTONICZNE ZWIĘCZENIA MURÓW ZAMKU WYSOKIEGO**  
**ZAMEK CHOJNIK, JELENIA GÓRA - SOBIESZÓW**

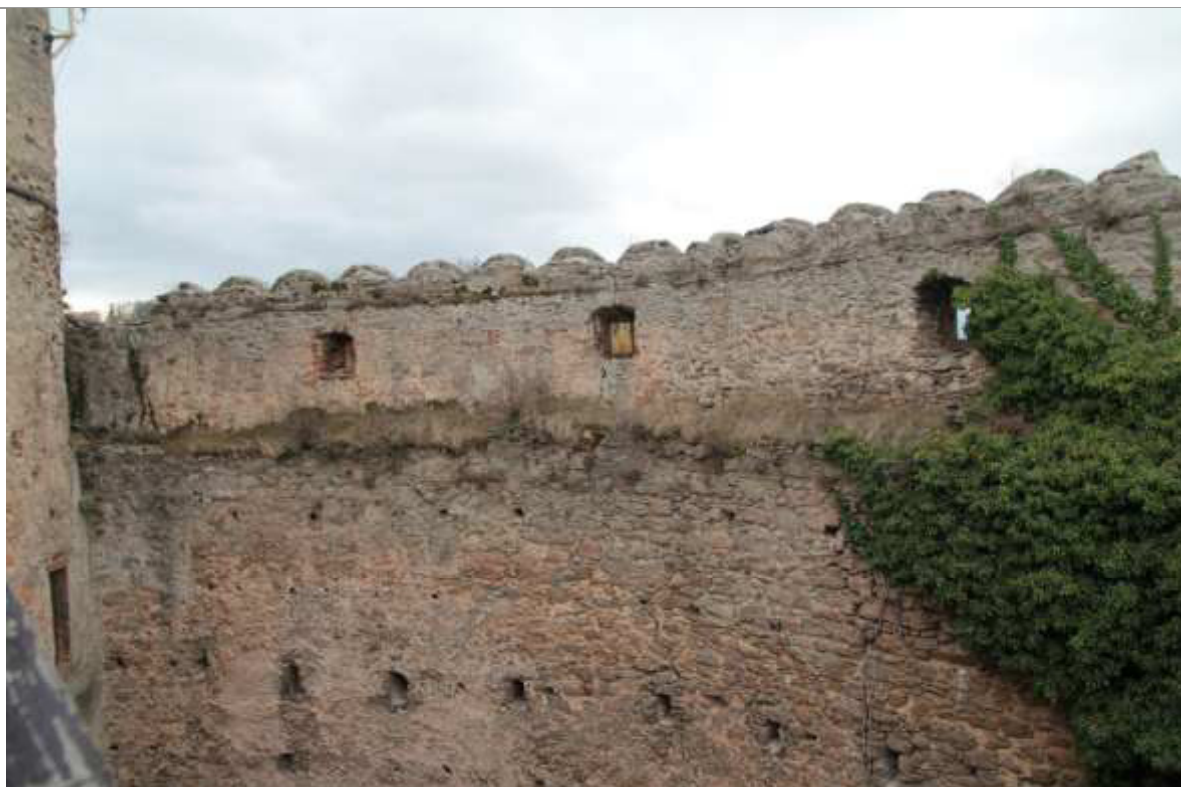
FOT. 6 - Zamek Wysoki, mur południowy, zwieńczenie. Widok ogólny od strony dziedzińca.

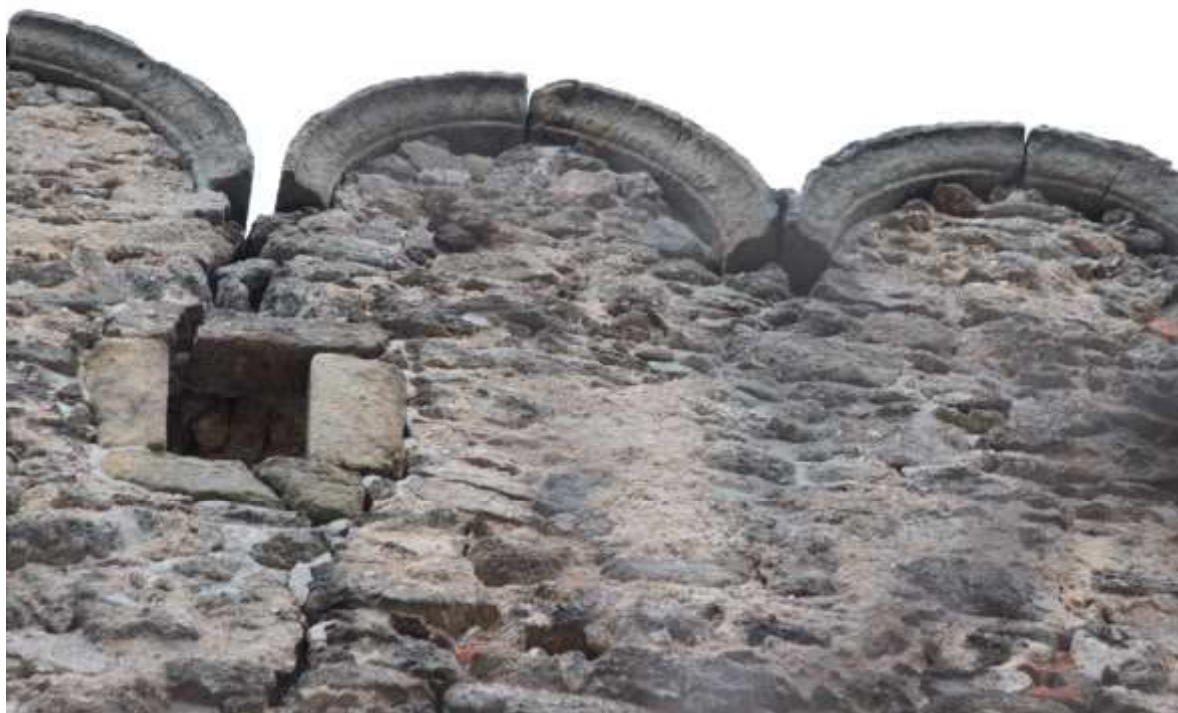
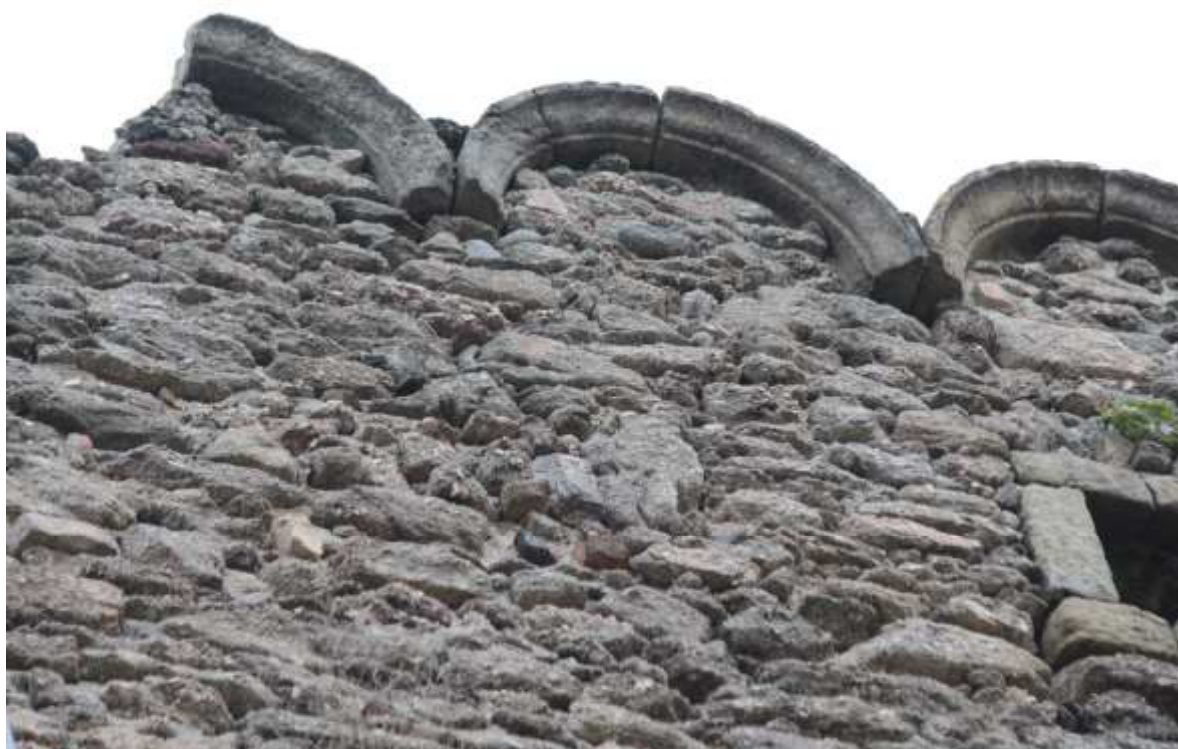
FOT. 9, 10 - Zamek Wysoki, elewacja północna, fragment – zwieńczenie muru południowego w odcinku wschodnim.

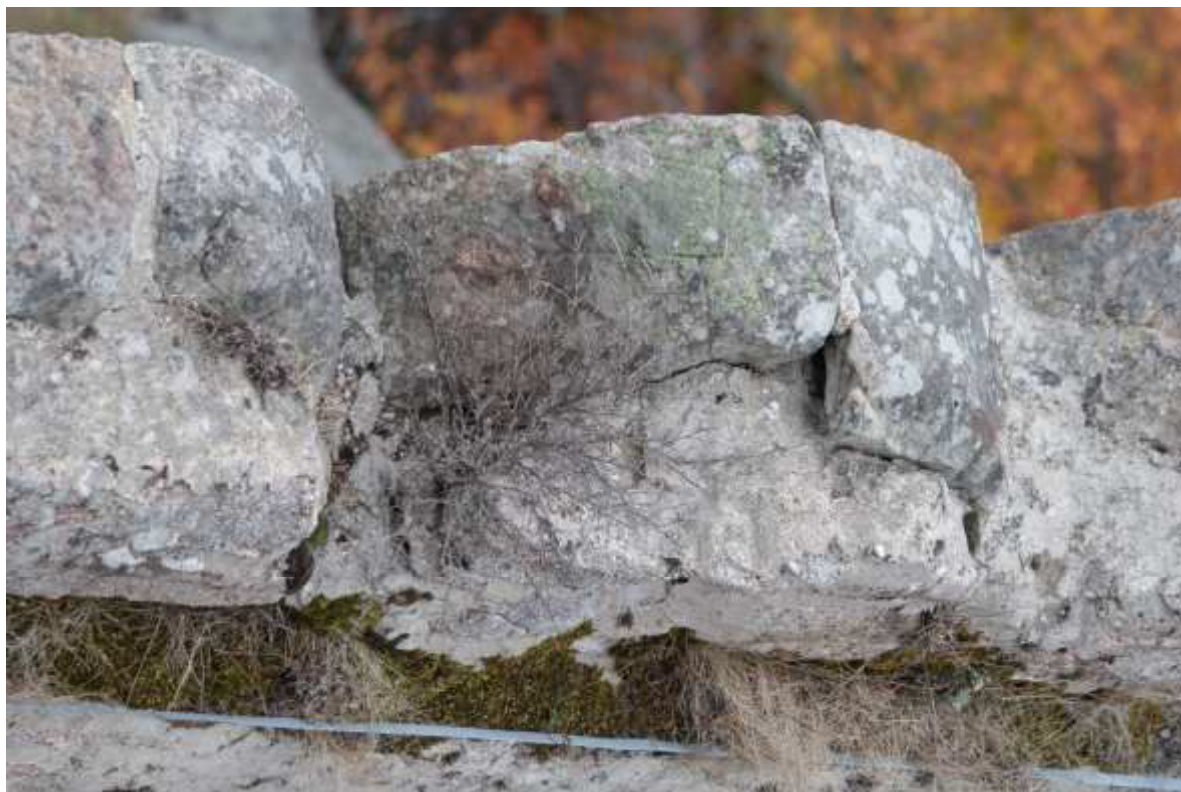
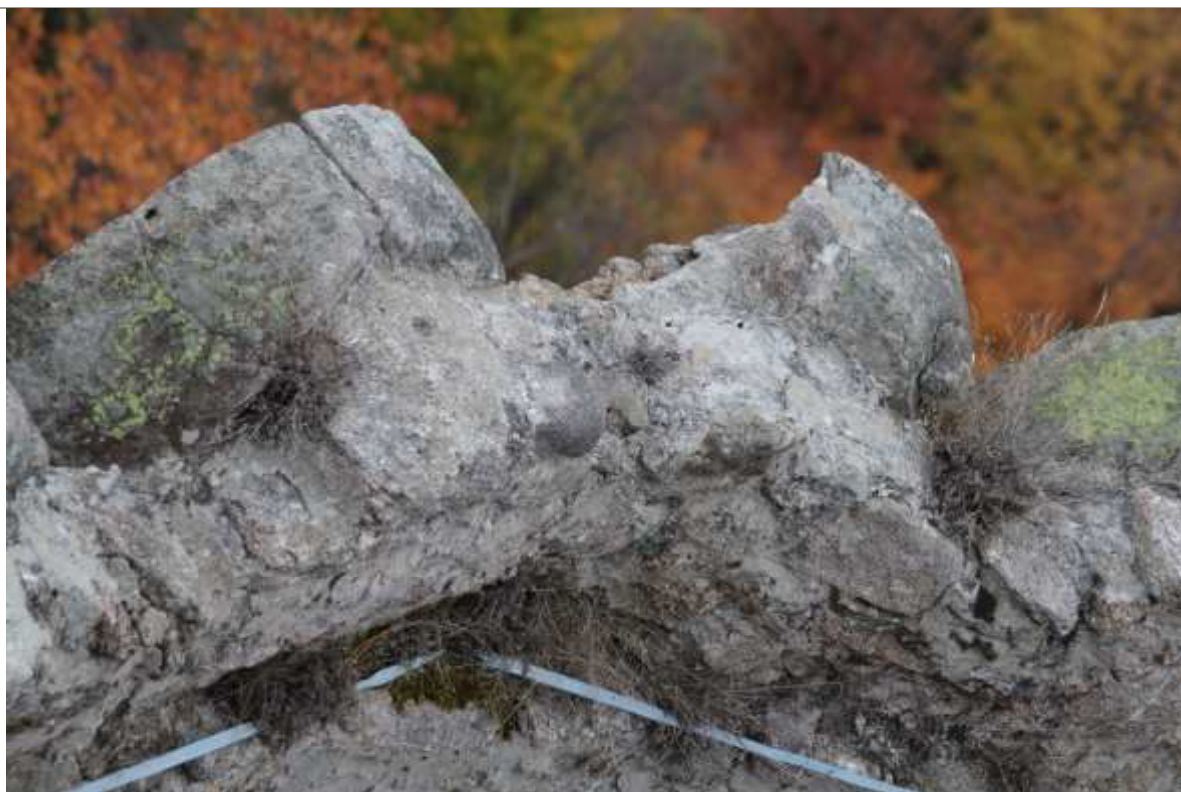
FOT. 11, 12 - Zamek Wysoki, mur południowy, zwieńczenie – fragment krenelażu, widok z góry od strony dziedzińca.

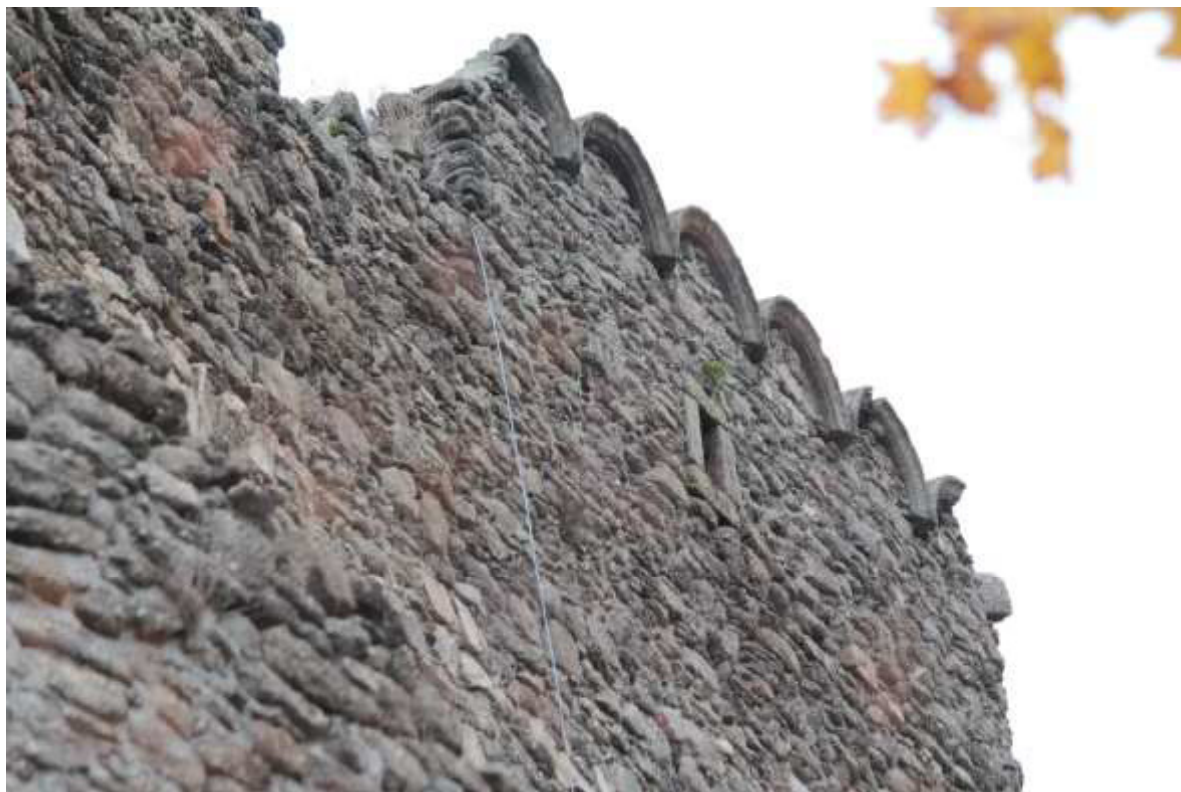
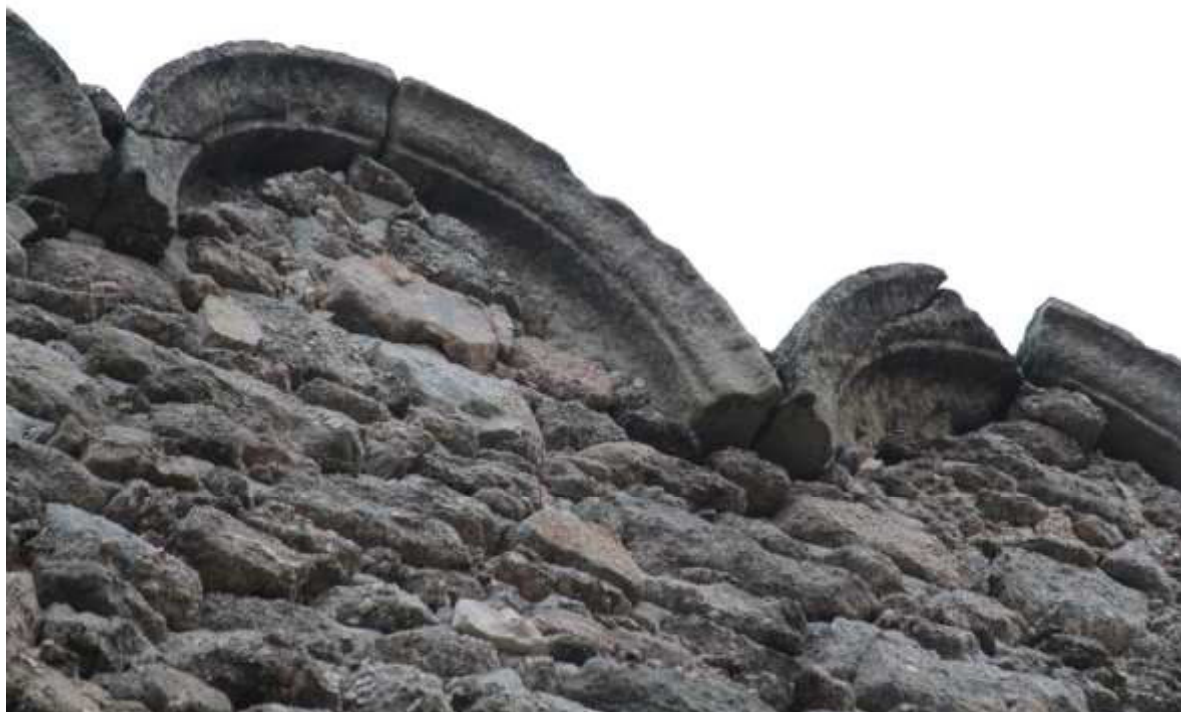
FOT. 13, 14 - Zamek Wysoki, elewacja północna, fragment – zwieńczenie muru południowego, widok ogólny i fragment.

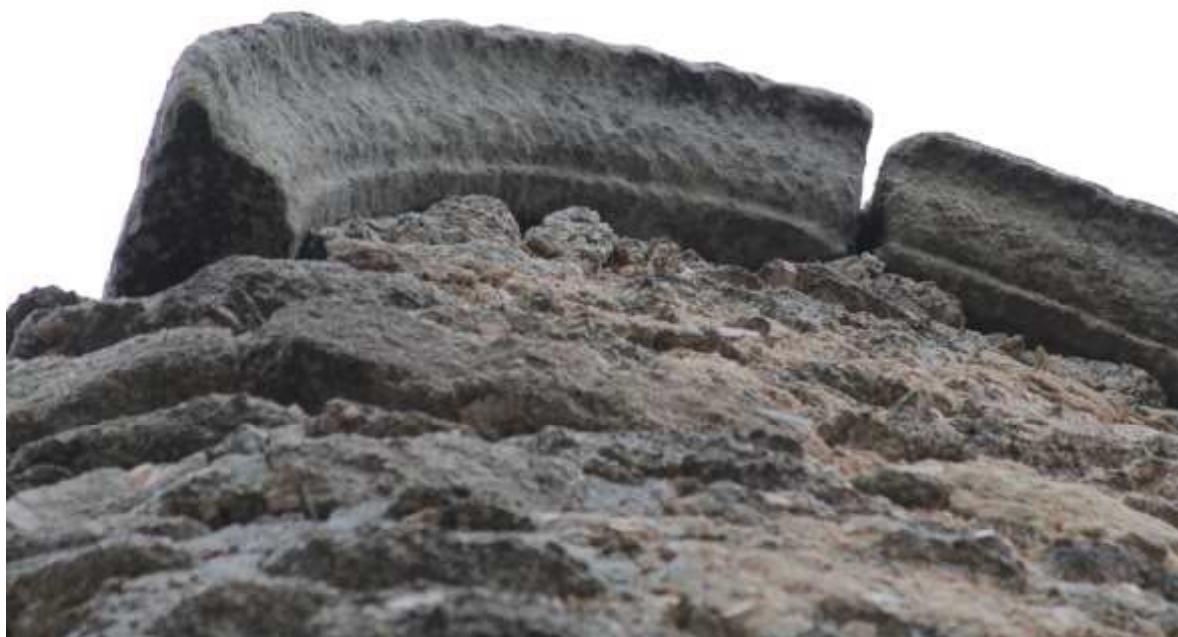
FOT. 15 - Zamek Wysoki, elewacja północna, fragment – stan zachowania powierzchni piaskowca.

Powierzchniowa strefa piaskowca jest zabrudzona, przebarwiona, w znacznym stopniu wypłukana. Występują liczne, różnej wielkości drobne ubytki na całej długości elementów, rysunek profili kamiennych w wyniku procesów korozyjnych został w znacznej części zniekształcony.

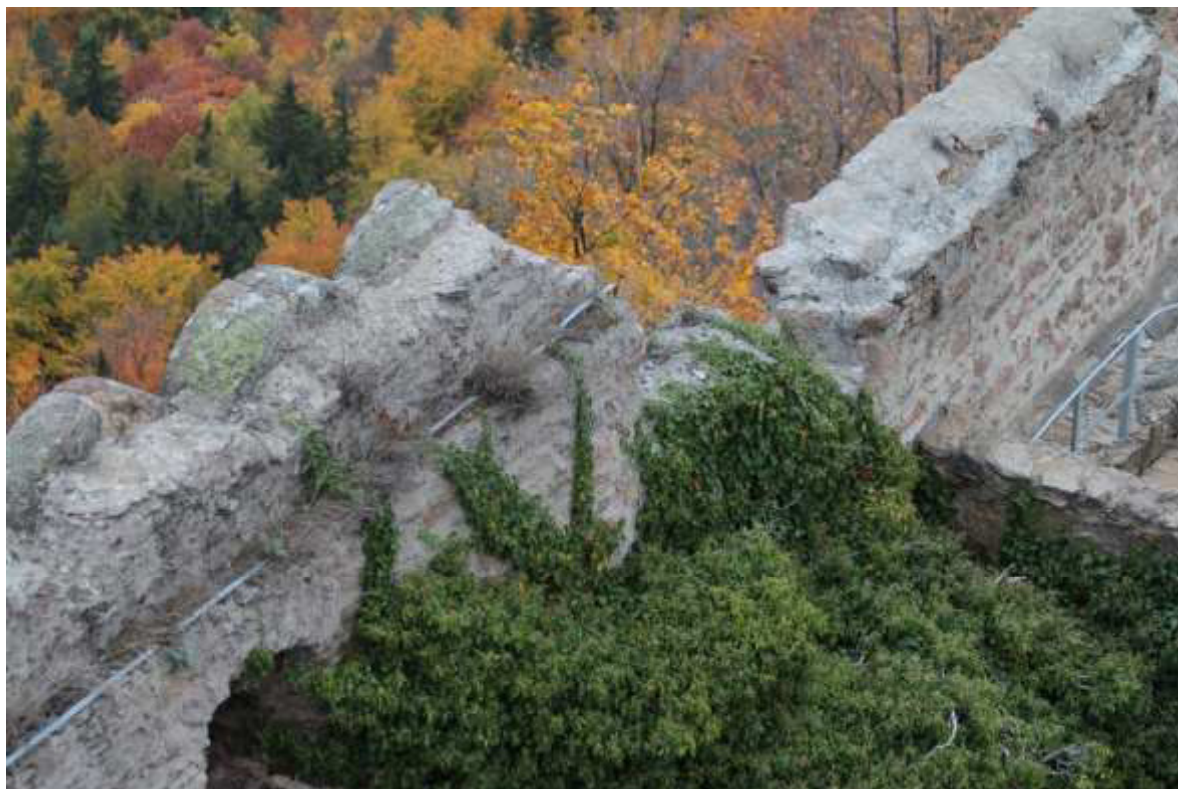
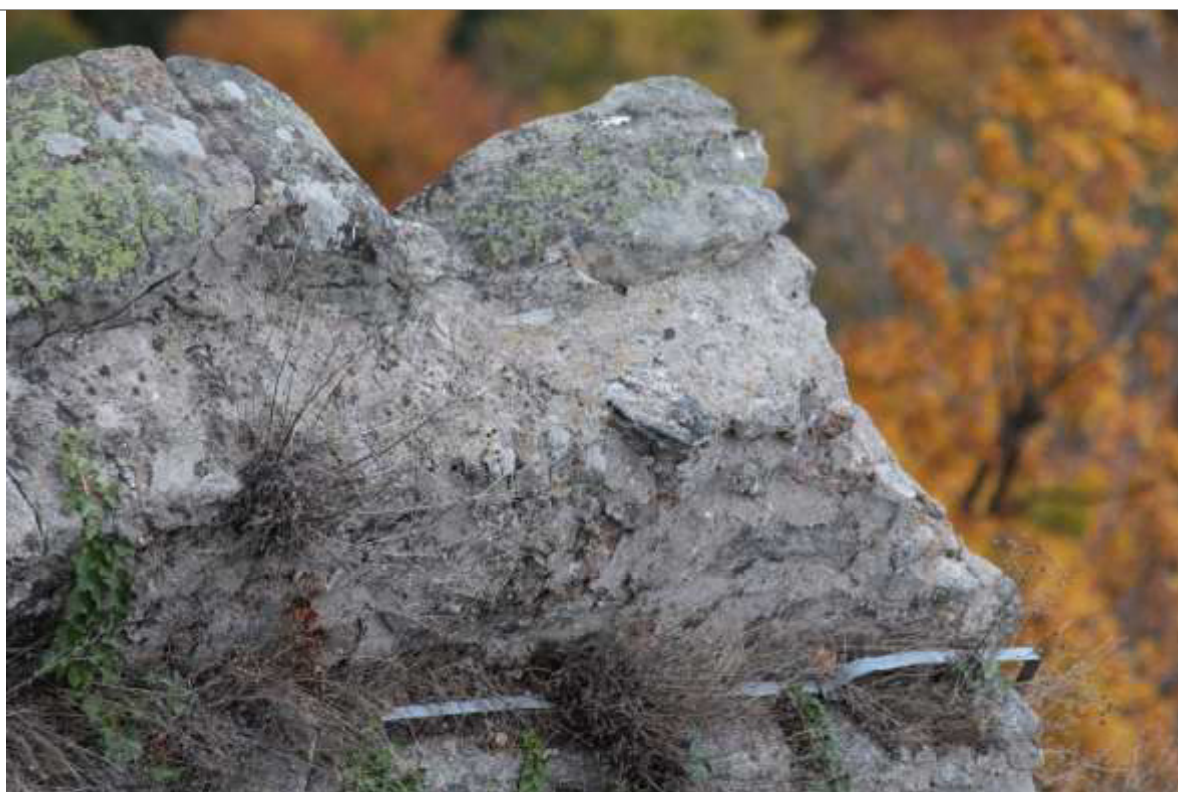
FOT. 17, 18 - Zamek Wysoki, mur południowy, zwieńczenie – końcowy, zachodni odcinek krenelażu  
Widok ogólny od strony dziedzińca i fragment.

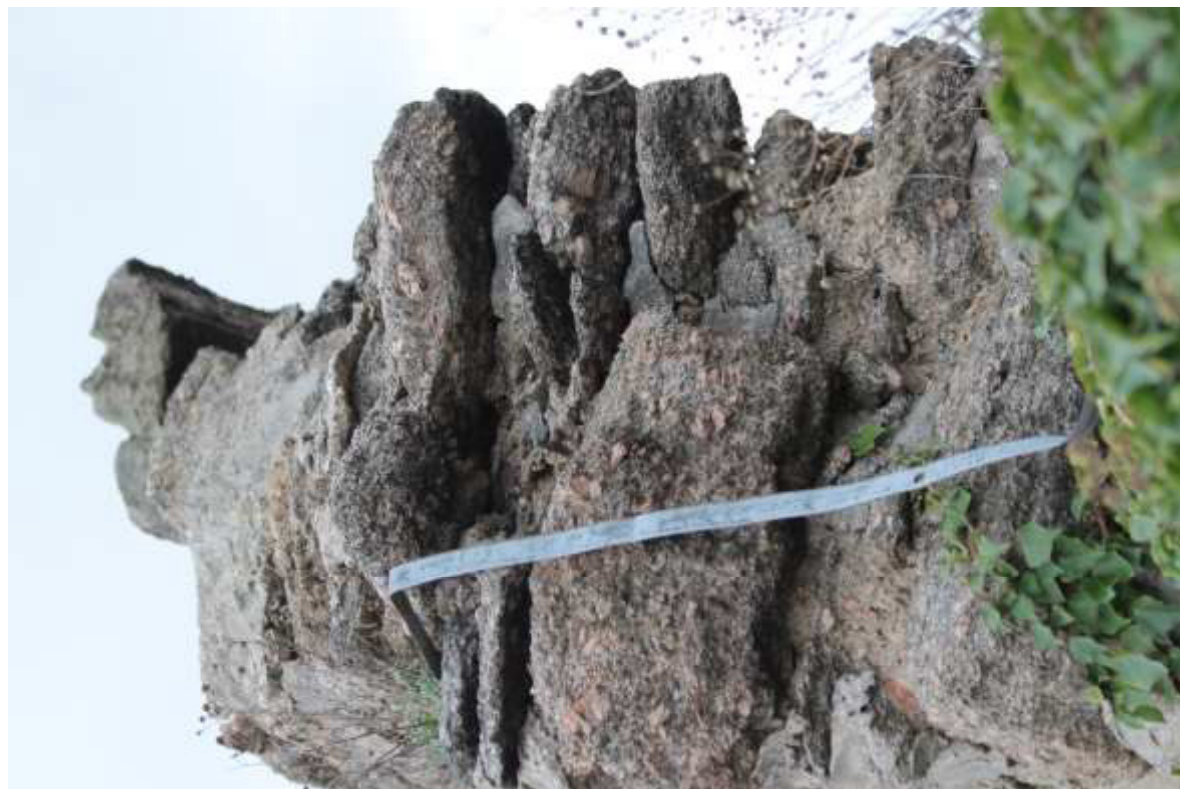
FOT. 19 - Zamek Wysoki, mur południowy, zwieńczenie – końcowy, zachodni odcinek krenelażu, przekrój muru. ←

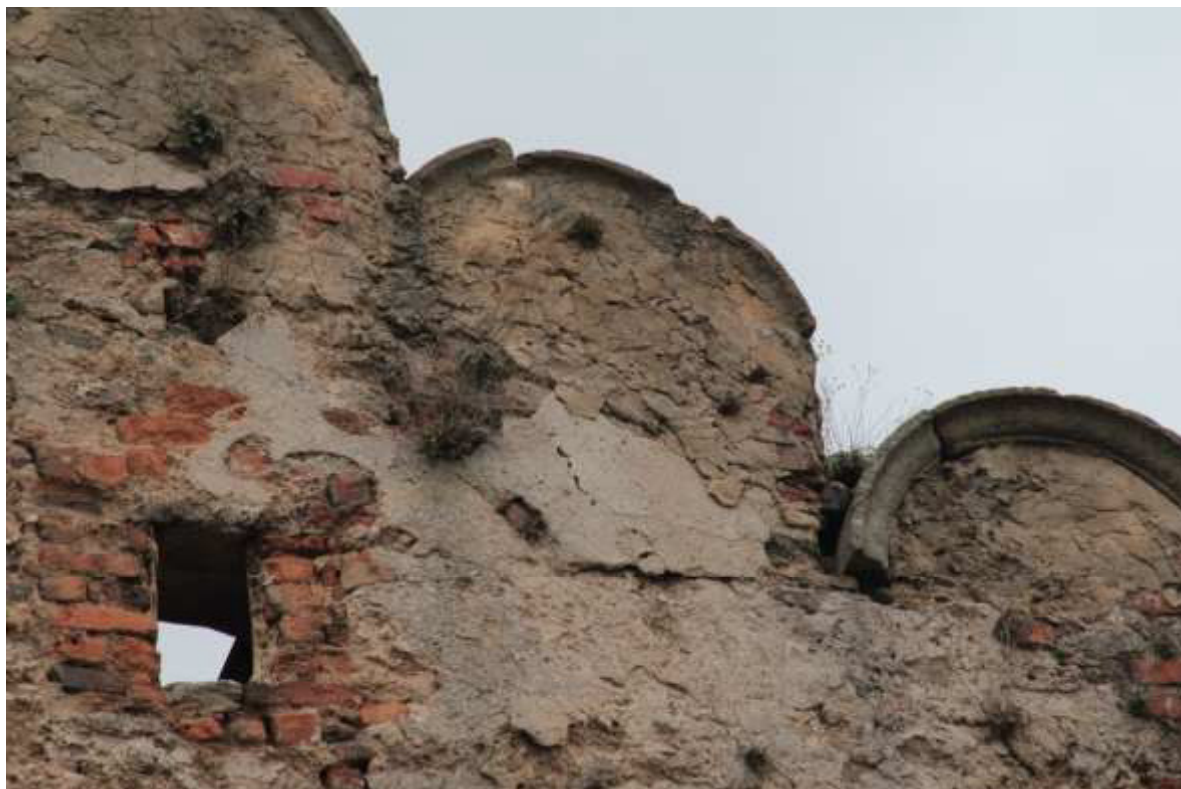
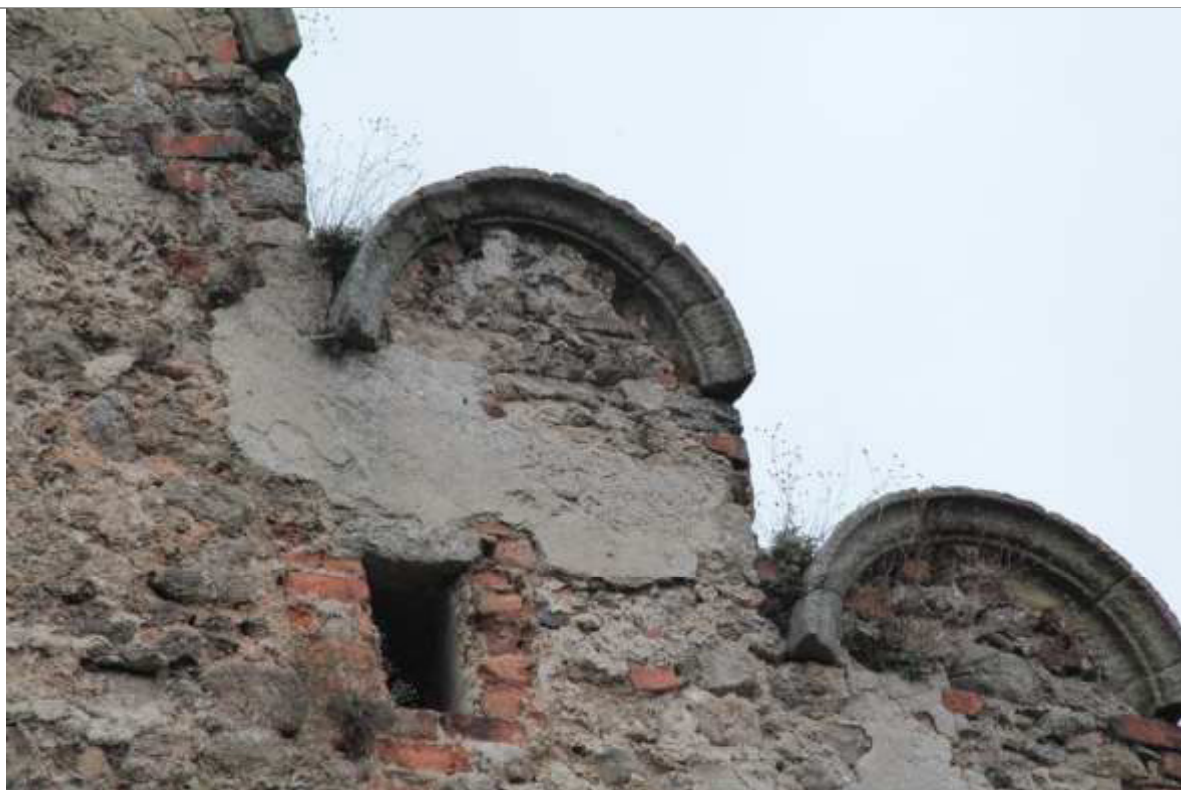
FOT. 23, 24 - Zamek Wysoki, elewacja południowa wschodniej części muru północnego, fragment - zęby krenelażu.

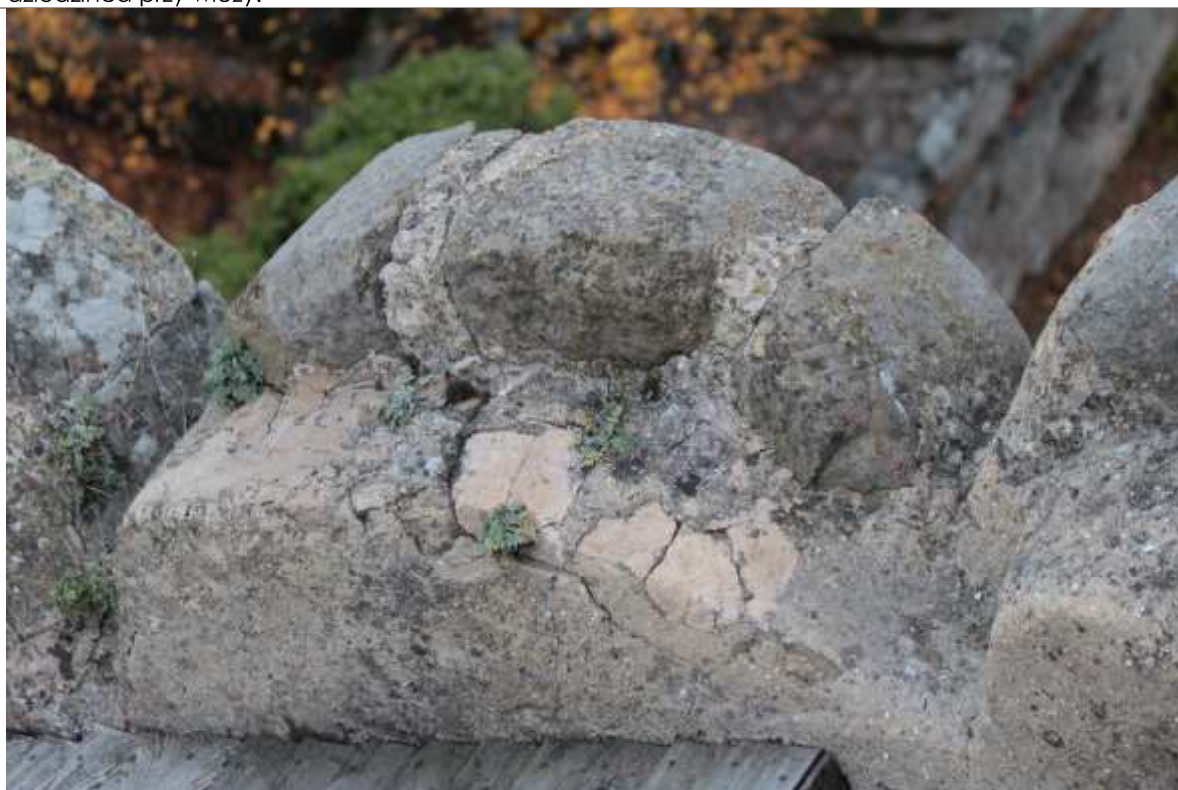
FOT. 26 - Zamek Wysoki, mur północny, zwieńczenie – ząb krenelażu, fragment, detal fot.25

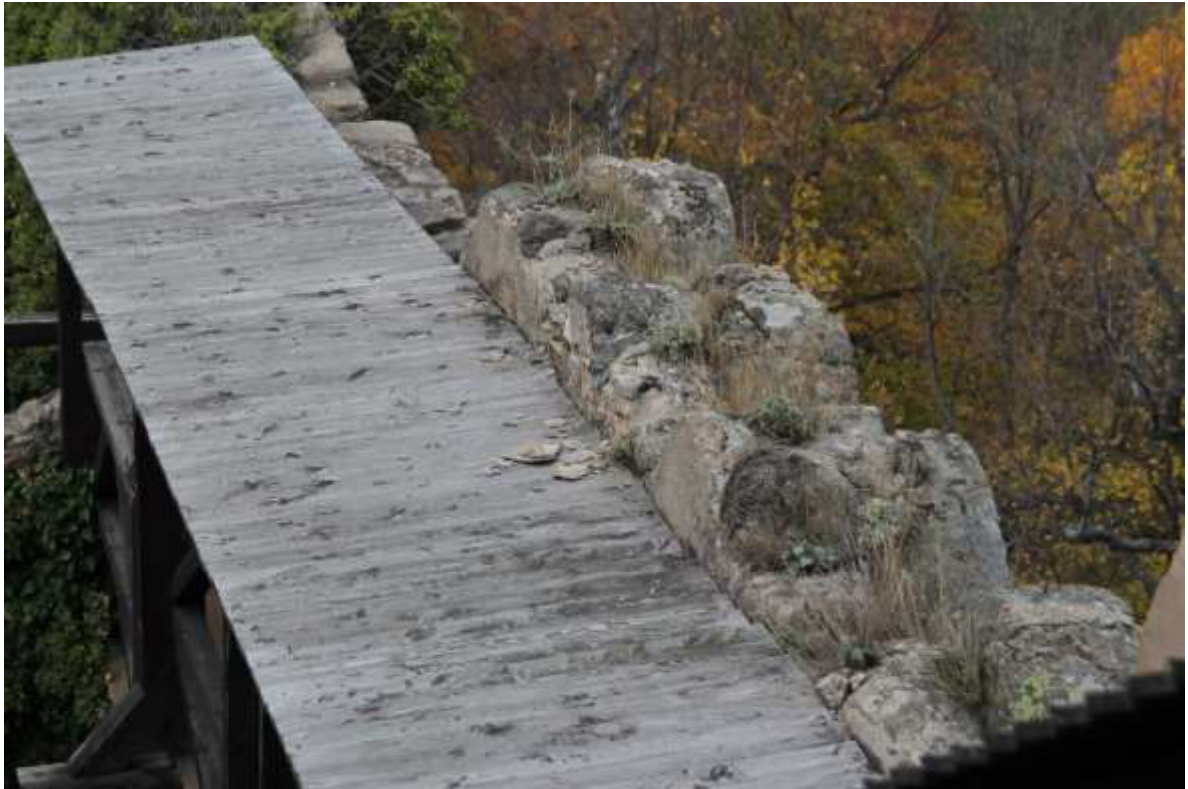
FOT. 33 - Zamek Wysoki, mur północny, zwieńczenie – zachodni odcinek krenelażu, widok ogólny na górną powierzchnię zębów, widok z wieży.

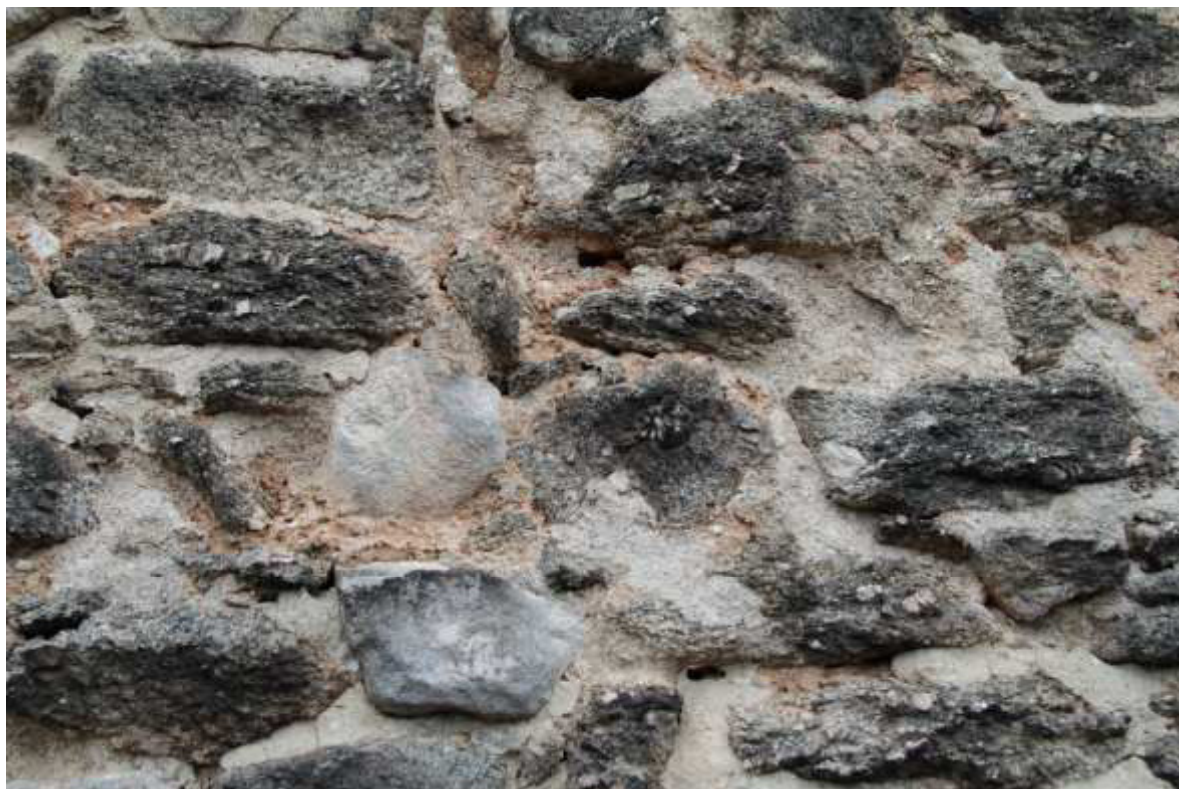
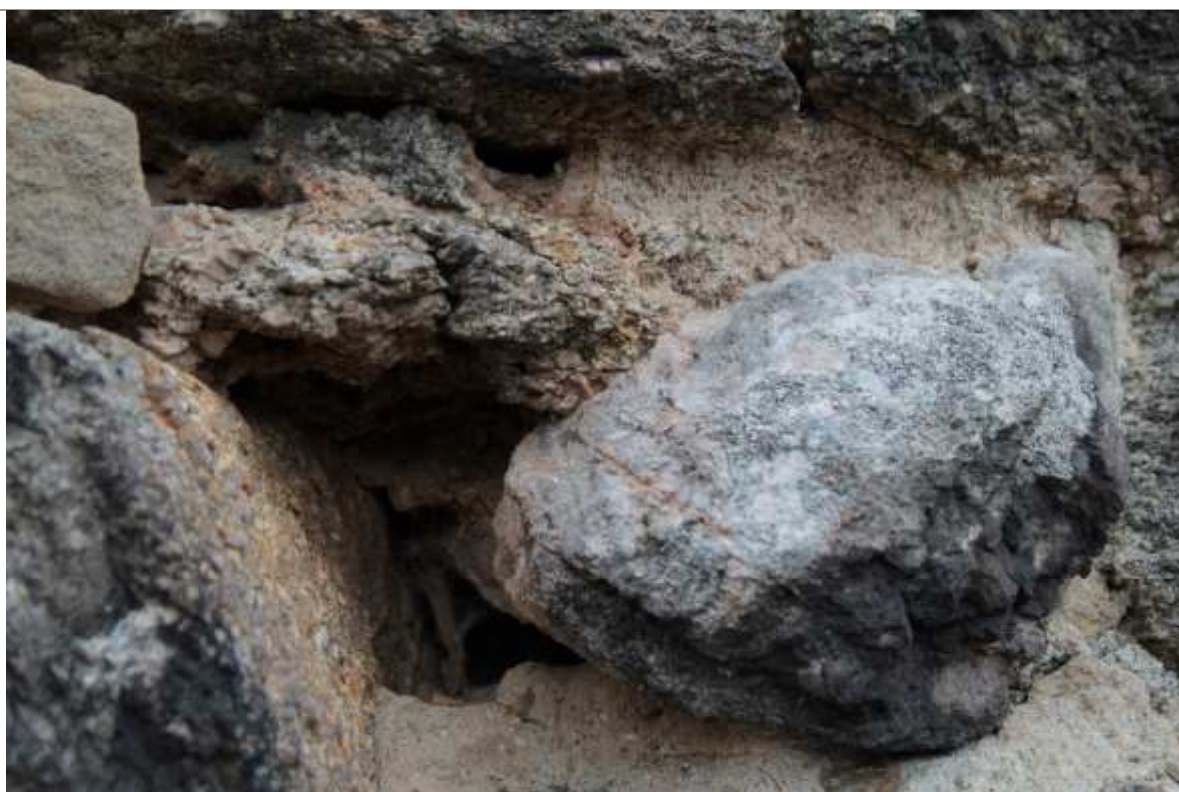
FOT. 35, 36 - Zamek Wysoki, mur budowli, fragment- stan zachowania budulca, przykłady

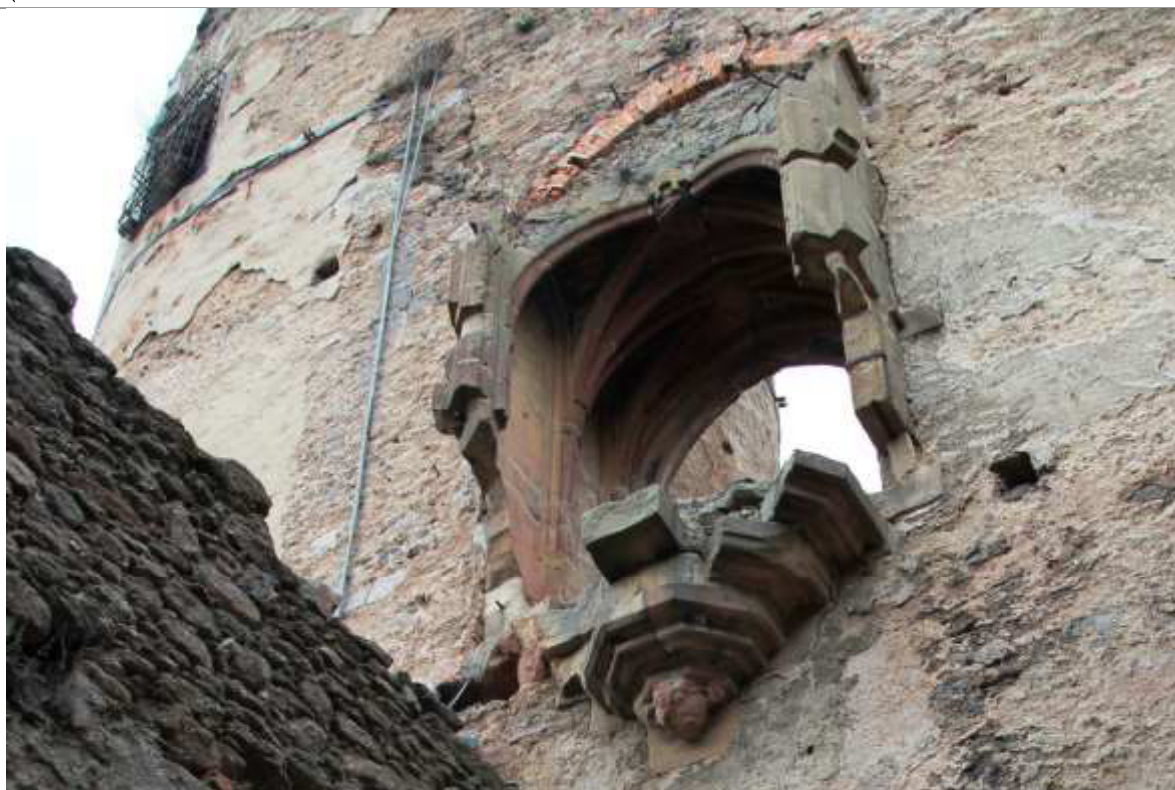
FOT. 42 - Zamek Wysoki, elewacja południowa, fragment – detal profilowanych i rzeźbionych bloków piaskowca wykusza.

W murze zamku, poniżej osadzone pojedyncze elementy z piaskowca – żygacze, wsporniki, obramienia okien. Są to elementy proste - kute, fazowane lub profilowane. Wyjątkiem jest rzeźbiony wystrój architektoniczny wykusza nad wyjściem do przedbramia w południowej elewacji zamku. Obiekt nie należy do zakresu opracowania.
