PROJEKT BUDOWLANO-KONSERWATORSKI RATOWNICZEGO REMONTU MURÓW PALLACIUM ZAMKU CHOJNIK

Obiekt, adres: Pallacium Zamku Chojnik
Jelenia Góra - Sobieszów
Działka nr 399, Obręb Sobieszów 1

Branża: **Architektura i Konstrukcja**

PROGRAM PRAC KONSERWATORSKICH
KAMIENNE DETALE ARCHITEKTONICZNE ZWIĘCZENIA MURÓW ZAMKU WYSOKIEGO
ZAMEK CHOJNIK, JELENIA GÓRA - SOBIESZÓW

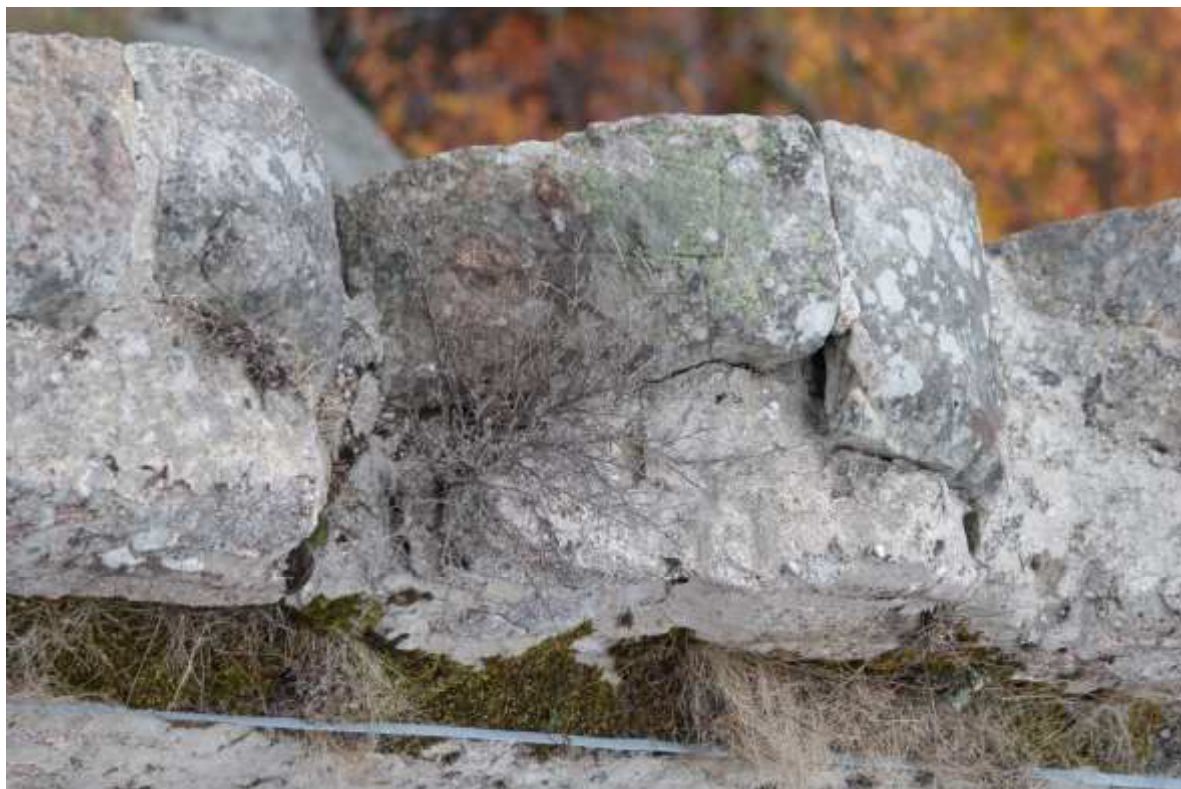
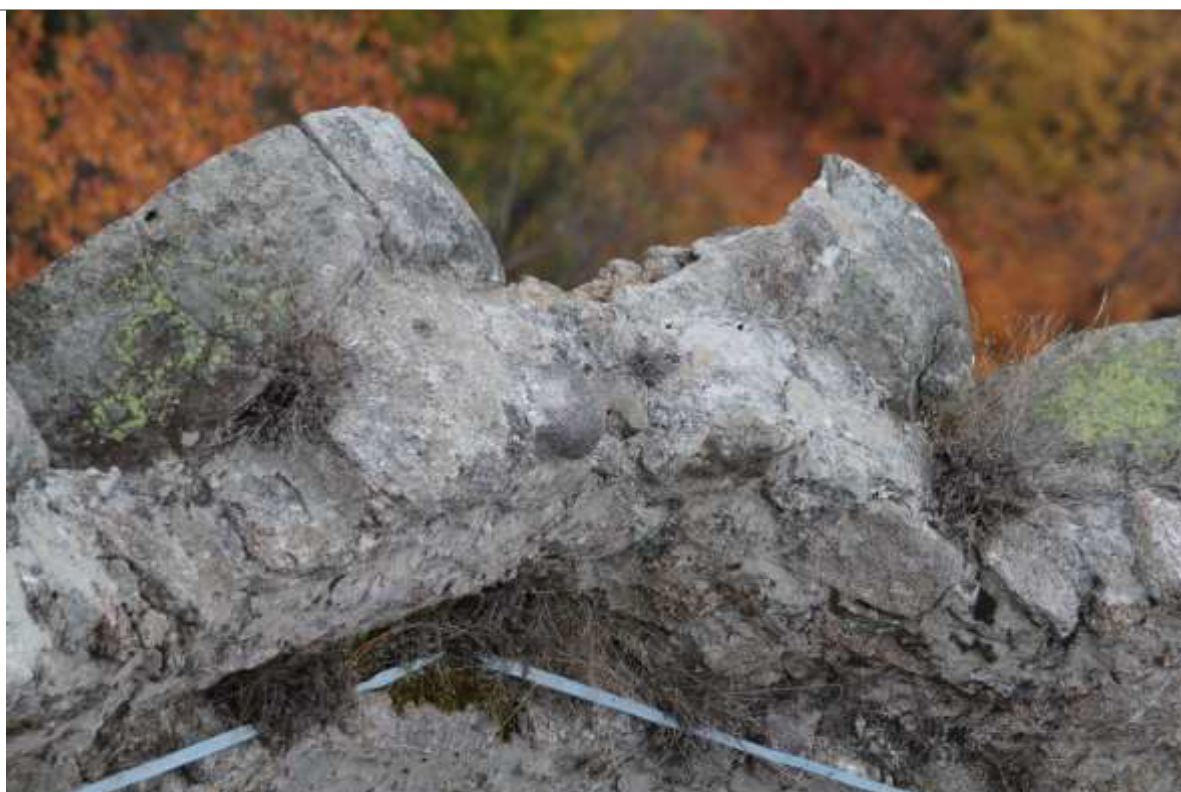
FOT. 11, 12 - Zamek Wysoki, mur południowy, zwieńczenie – fragment krenelażu, widok z góry od strony dziedzińca.

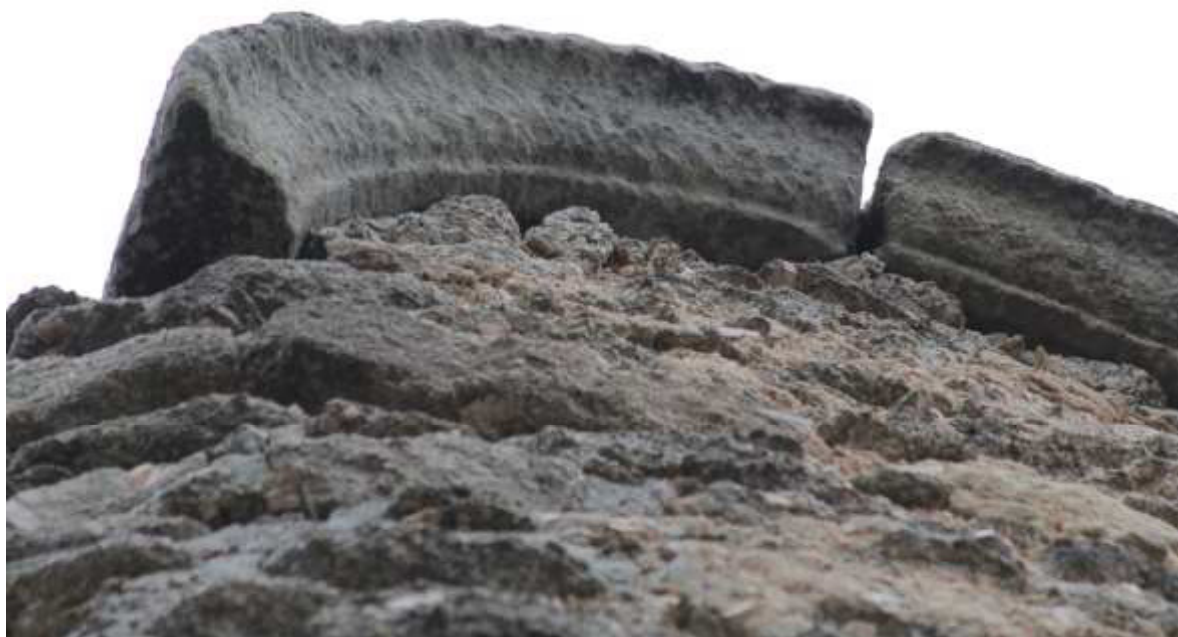
FOT. 15 - Zamek Wysoki, elewacja północna, fragment – stan zachowania powierzchni piaskowca.

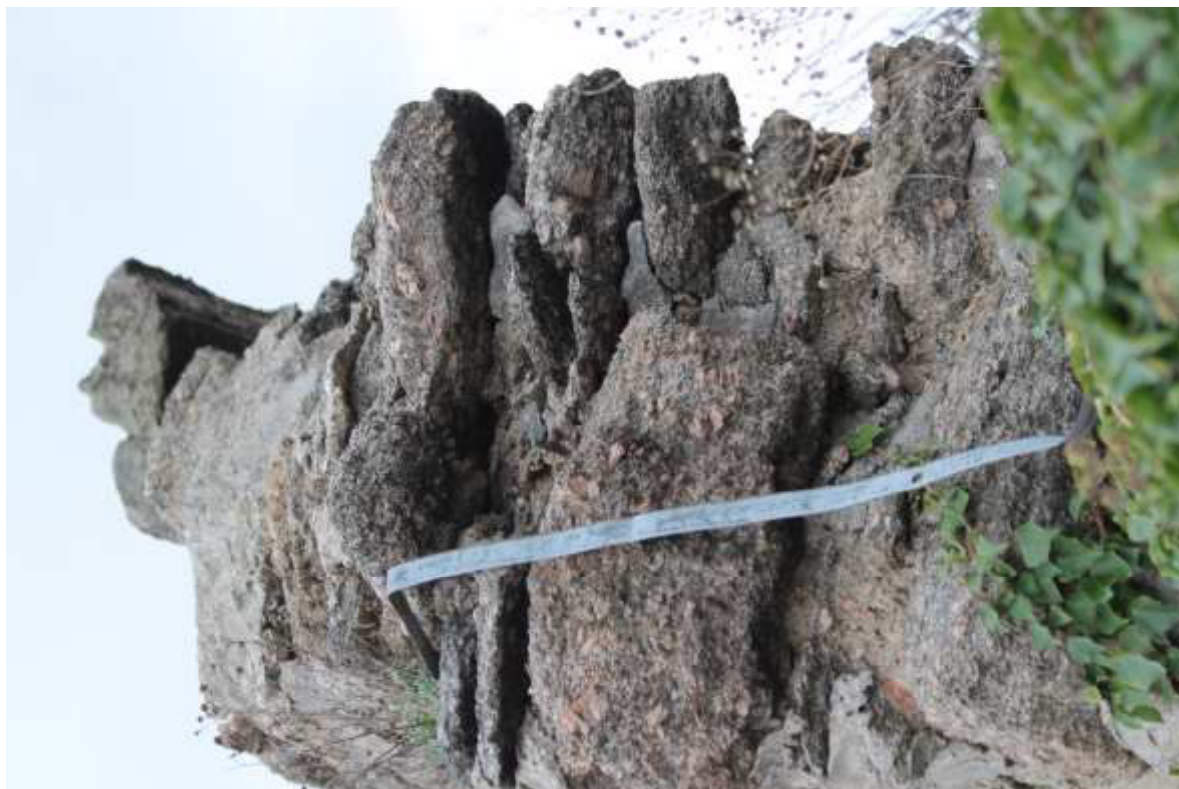
FOT. 19 - Zamek Wysoki, mur południowy, zwieńczenie – końcowy, zachodni odcinek krenelażu, przekrój muru. ←

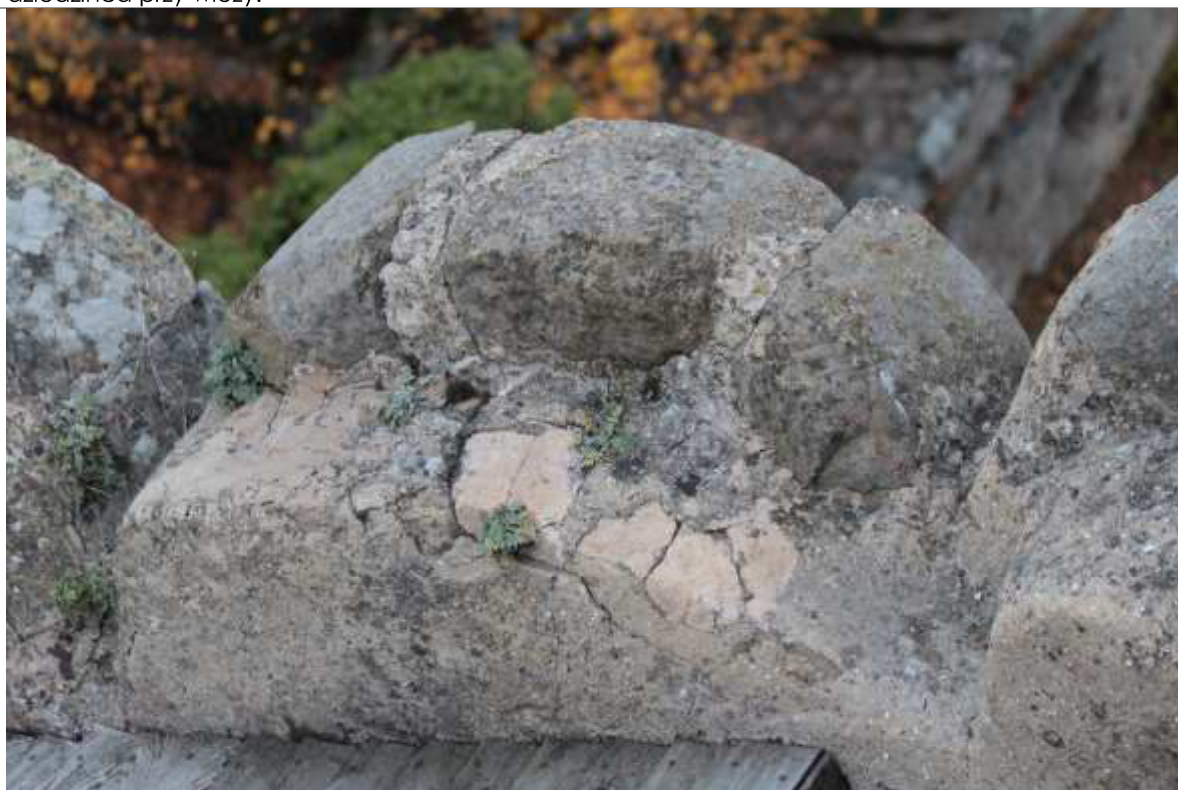
FOT. 26 - Zamek Wysoki, mur północny, zwieńczenie – ząb krenelażu, fragment, detal fot.25

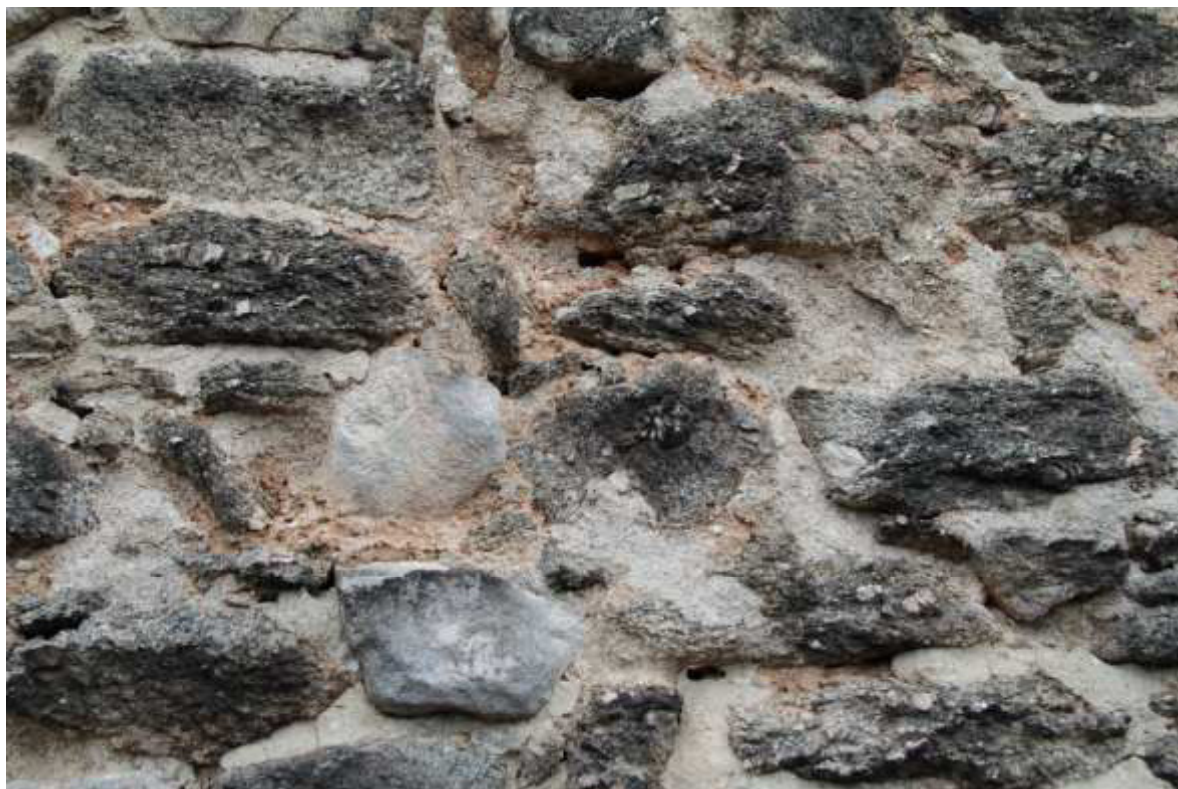
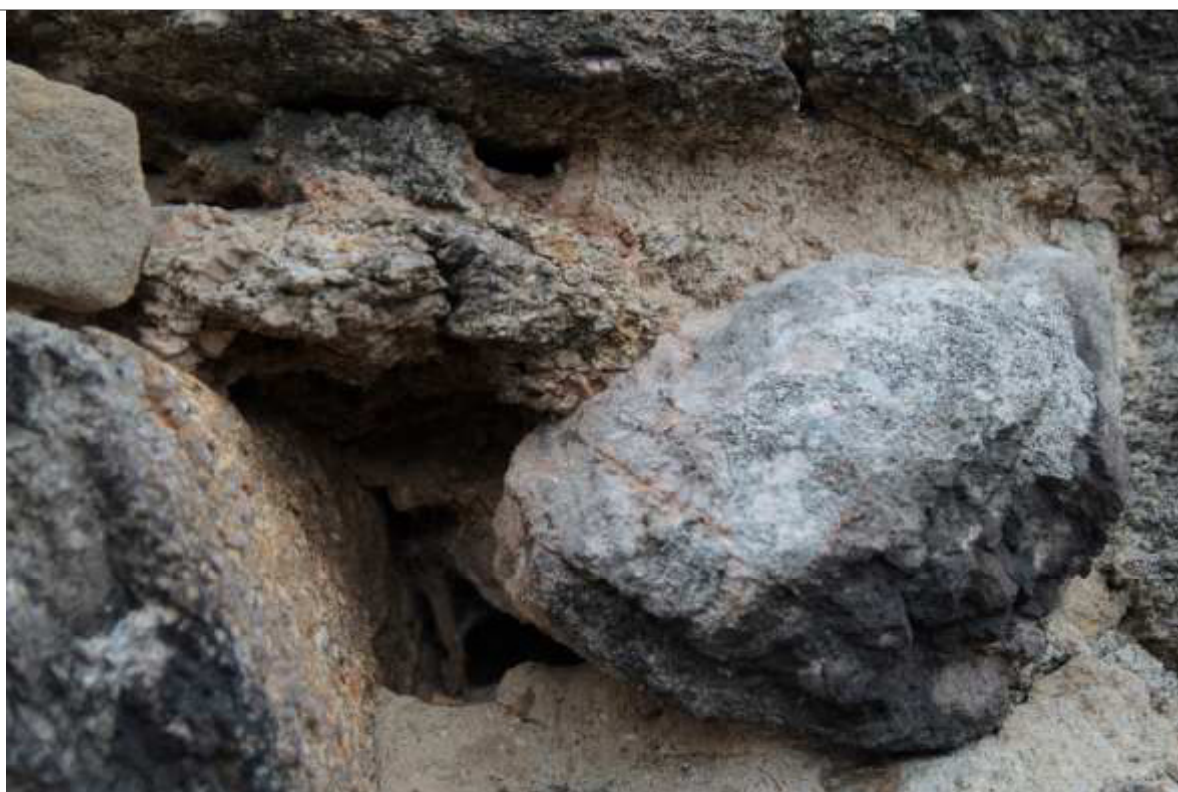
FOT. 35, 36 - Zamek Wysoki, mur budowli, fragment- stan zachowania budulca, przykłady

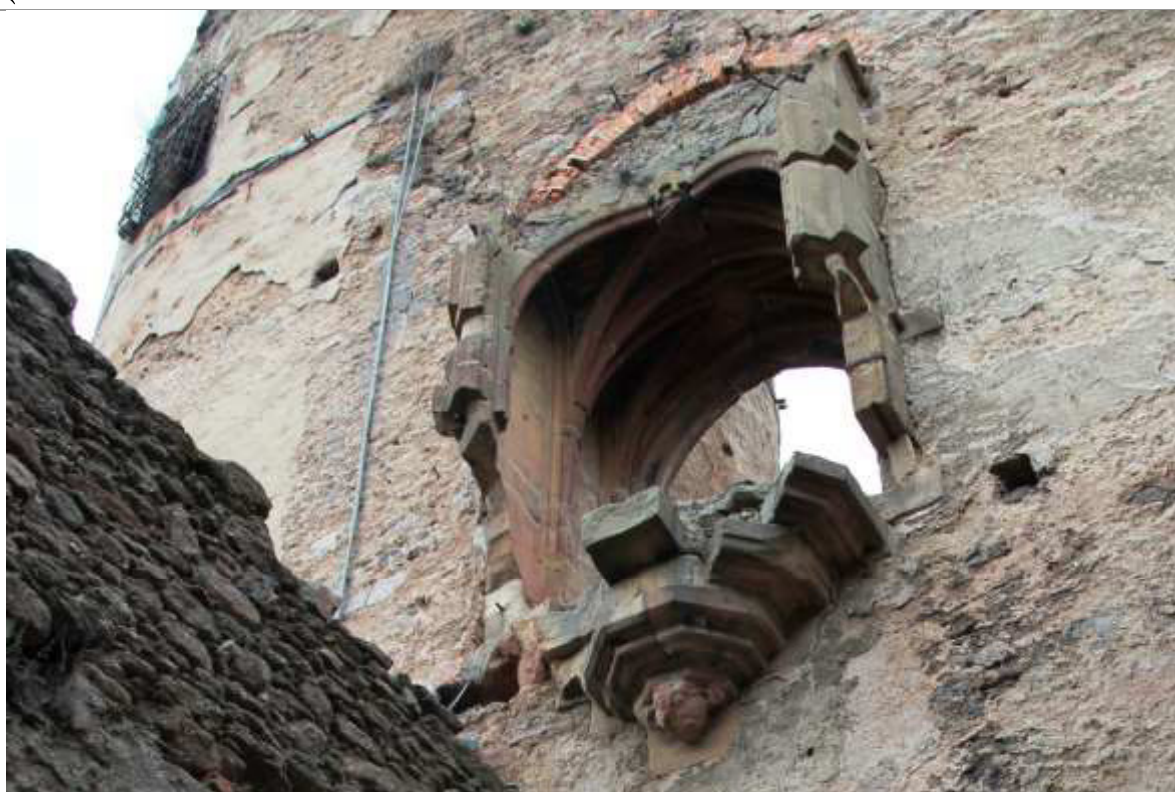
FOT. 42 - Zamek Wysoki, elewacja południowa, fragment – detal profilowanych i rzeźbionych bloków piaskowca wykusza.

W murze zamku, poniżej osadzone pojedyncze elementy z piaskowca – żygacze, wsporniki, obramienia okien. Są to elementy proste - kute, fazowane lub profilowane. Wyjątkiem jest rzeźbiony wystrój architektoniczny wykusza nad wyjściem do przedbramia w południowej elewacji zamku. Obiekt nie należy do zakresu opracowania.
