| PROJEKT BUDOWLANO - KONSERWATORSKI REMONTU MURÓW PALLACIUM ZAMKU CHOJNIK | |
| PALLACIUM ZAMKU CHOJNIK | |
| PRZEKRÓJ PODŁUŻNY A-A | |
| 1:100 | PB7 |

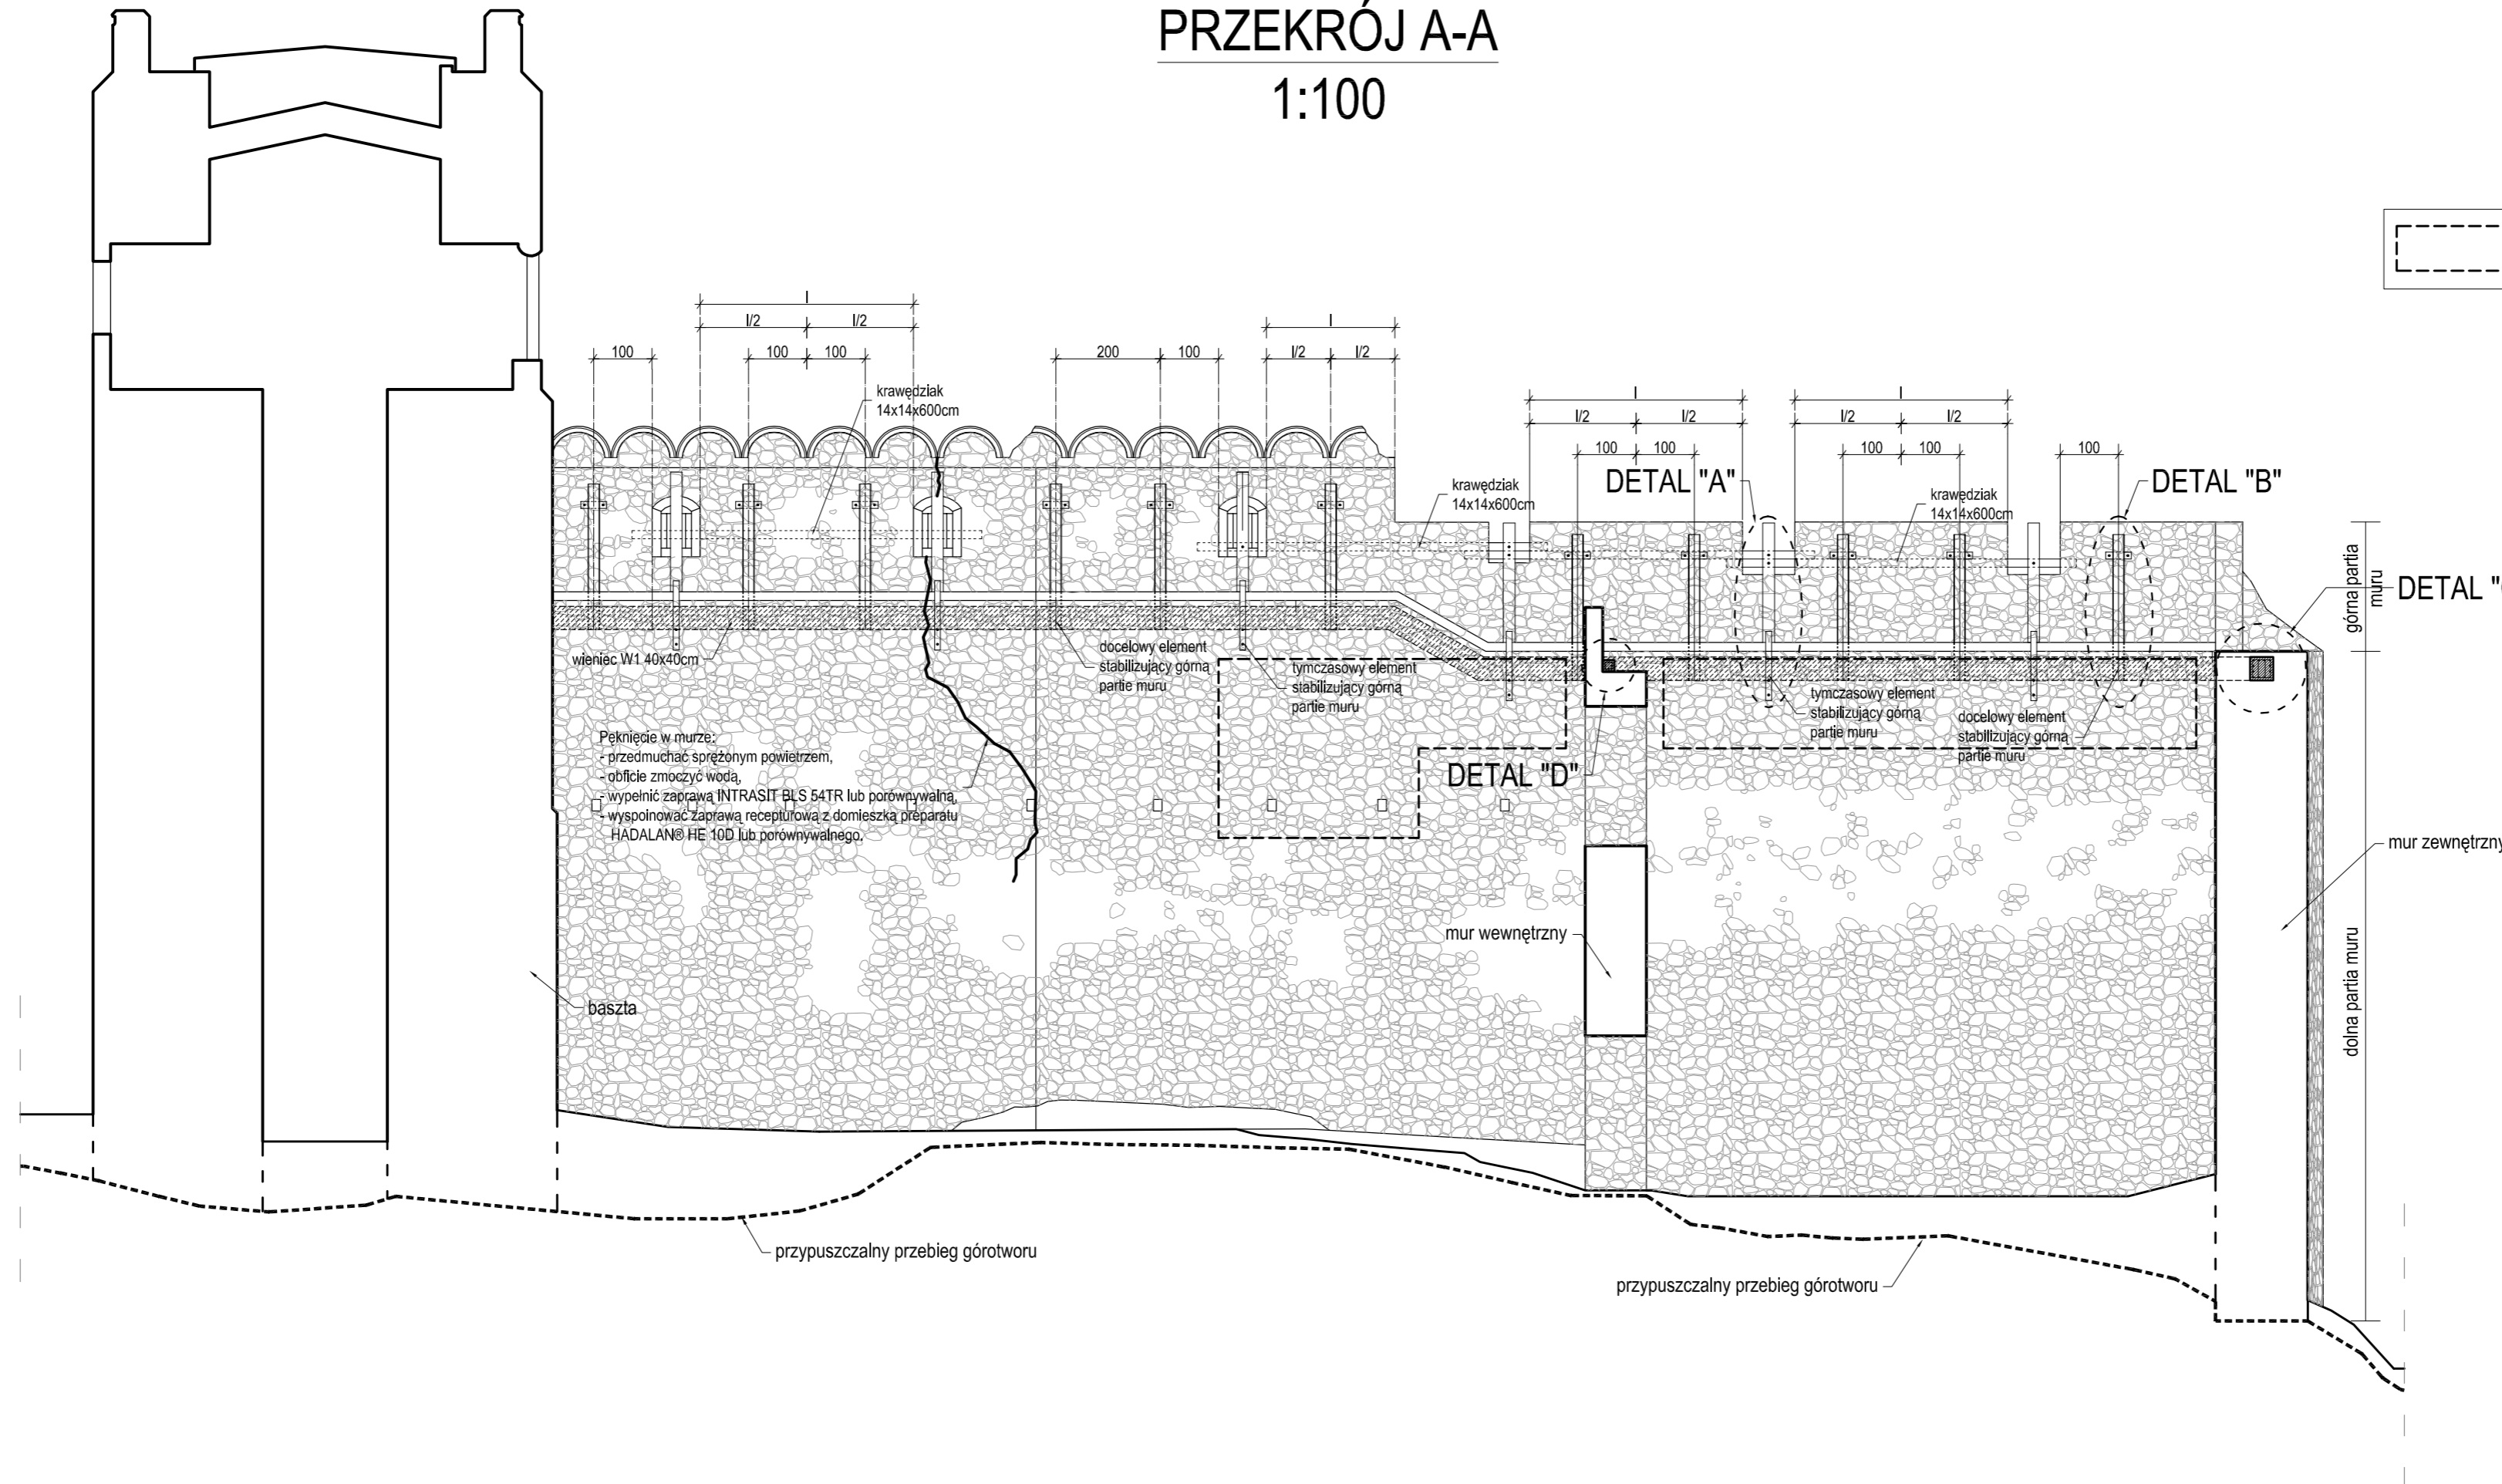
PRZEKRÓJ A-A

Fragmenty powierzchni muru ze szczególnie zniszczoną wstążką licową

UWAGA: ZAZNACZONE DETALE PRZEDSTAWIONO NA RYSUNKU PB10
