PRZEKRÓJ B-B

CCI Sp. z o.o. ul. Robotnicza 69, 55-090 Długoleka k/Wrocławia, POLAND tel. (071) 315 20 15, (071) 346 78 22; fax (071) 346 78 31, e-mail: cci@cci.com.pl	
Temat:	
PROJEKT BUDOWLANO - KONSERWATORSKI REMONTU MURÓW PALLACIUM ZAMKU CHOJNIK	
Obiekt:	
PALLACIUM ZAMKU CHOJNIK	
Adres:	
JELENIA GÓRA - SOBIESZÓW DZIAŁKA NR 399, OBRĘB SOBIESZÓW 1	
Inwestor:	
ODDZIAŁ PTTK "SUDETY ZACHODNIE" UL. 1 MAJA 86 58-500 JELENIA GÓRA	
Stadium:	
PROJEKT BUDOWLANO-KONSERWATORSKI	
Branża:	
ARCHITEKTURA I KONSTRUKCJA	
Opracował/architektura:	
mgr inż. arch. Magdalena Wankowska upr. nr. 43/06/DOIA	
Opracował/konstrukcja:	
mgr inż. Adam Marek upr. nr. 123/DOŚ/03	
Współpraca/konstrukcja:	
mgr inż. Adam Kondolewicz	
Sprawdził/konstrukcja:	
prof. dr hab. inż. Jerzy Jasieńko nr upr. 59/86/UW	
Data:	
12.2015	
Rysunek:	
PRZEKRÓJ PODŁUŻNY B-B	
Skala:	Numer rysunku:
1:100	PB8

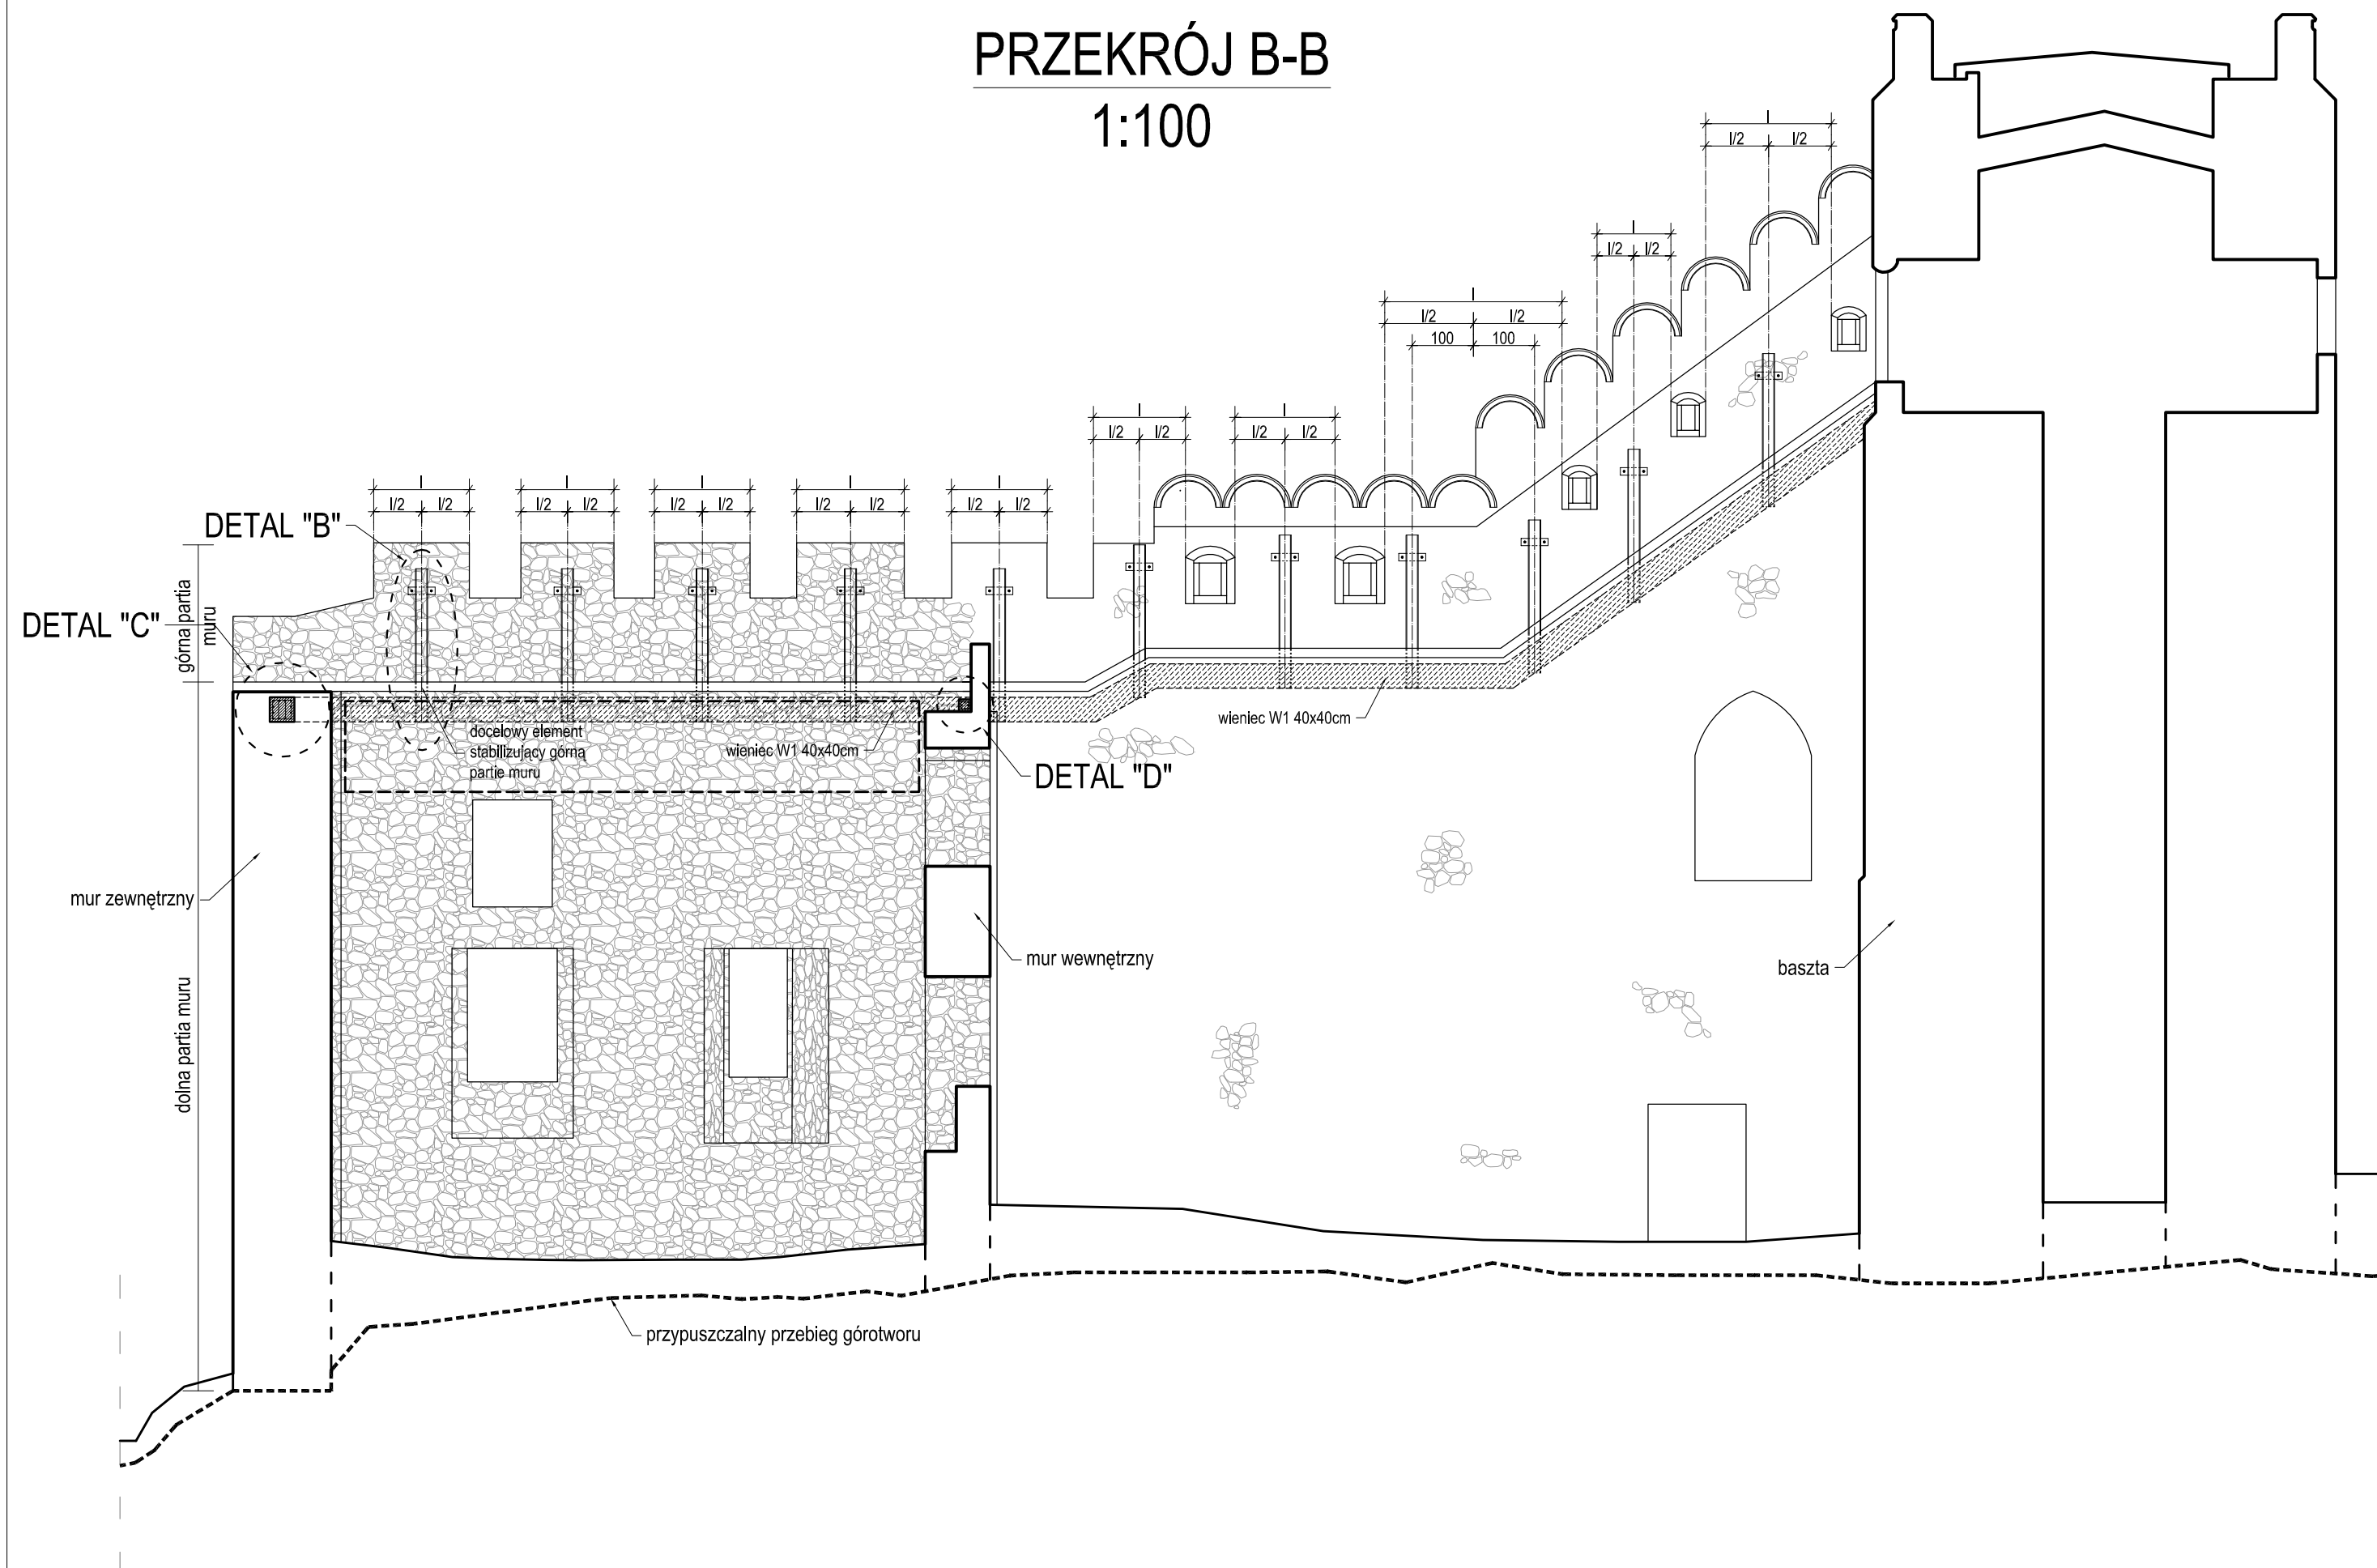
Fragmenty powierzchni muru ze szczególnie zniszczoną wstwą licową

UWAGA: ZAZNACZONE DETALE PRZEDSTAWIONO NA RYSUNKU PB10
